***Gutachten über den Zustand und die Konservierung
der Brücke in Dernau***

GUTACHTEN

Nr. 22G00161_2

Steinbergsbrücke in Dernau

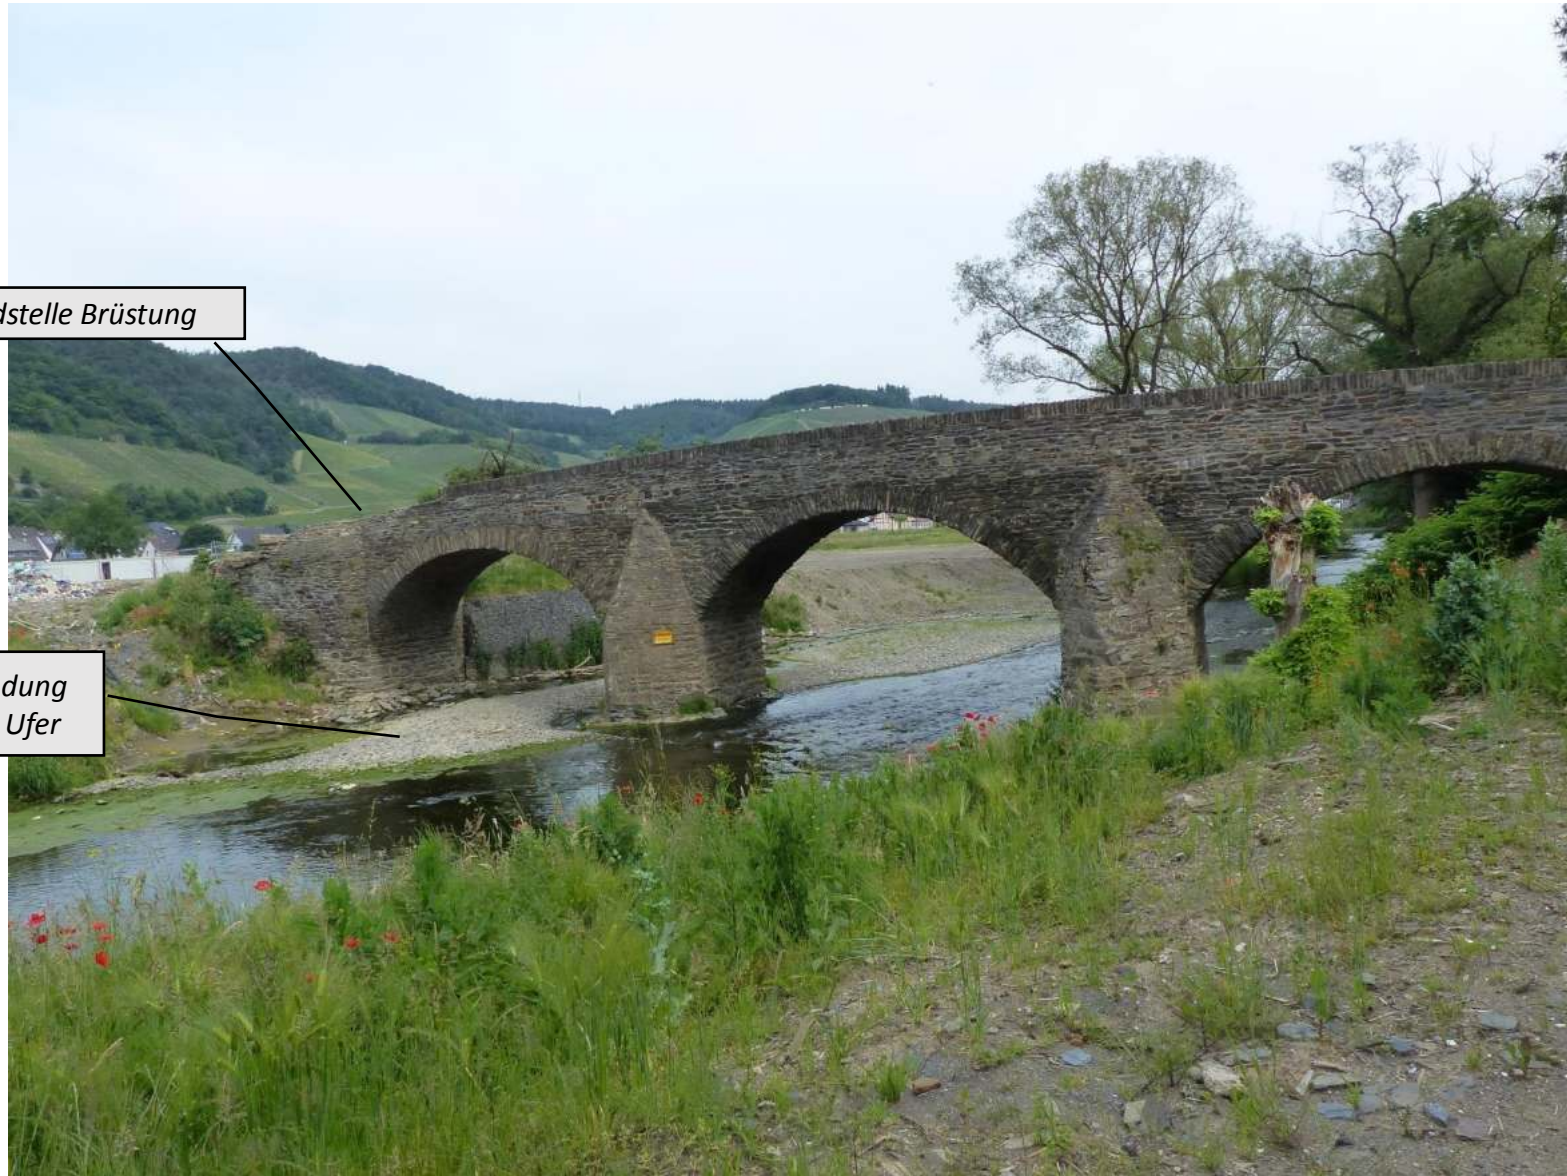
Schadstelle Brüstung

Verlandung
linkes Ufer

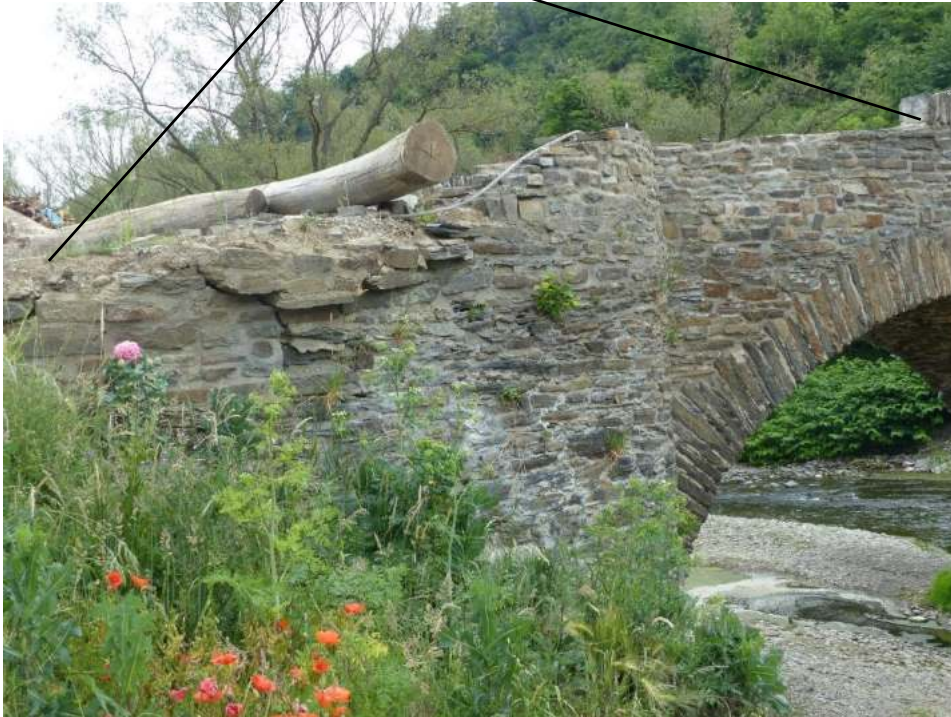
Schaden am WL Südwest

Schadstelle linkes Ufer

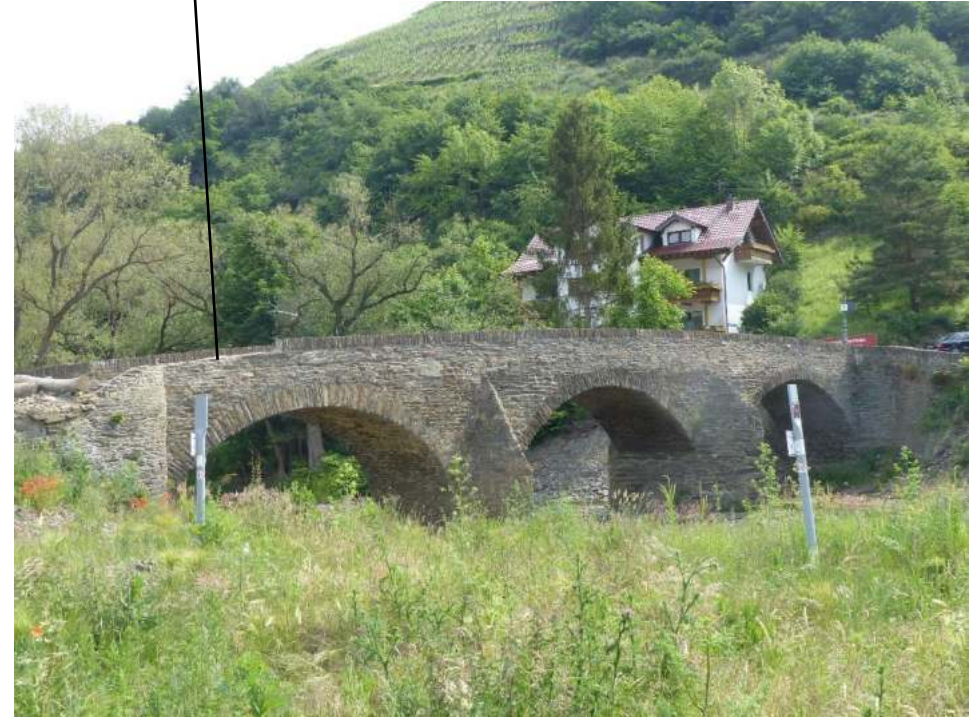
Schadstelle linkes Ufer

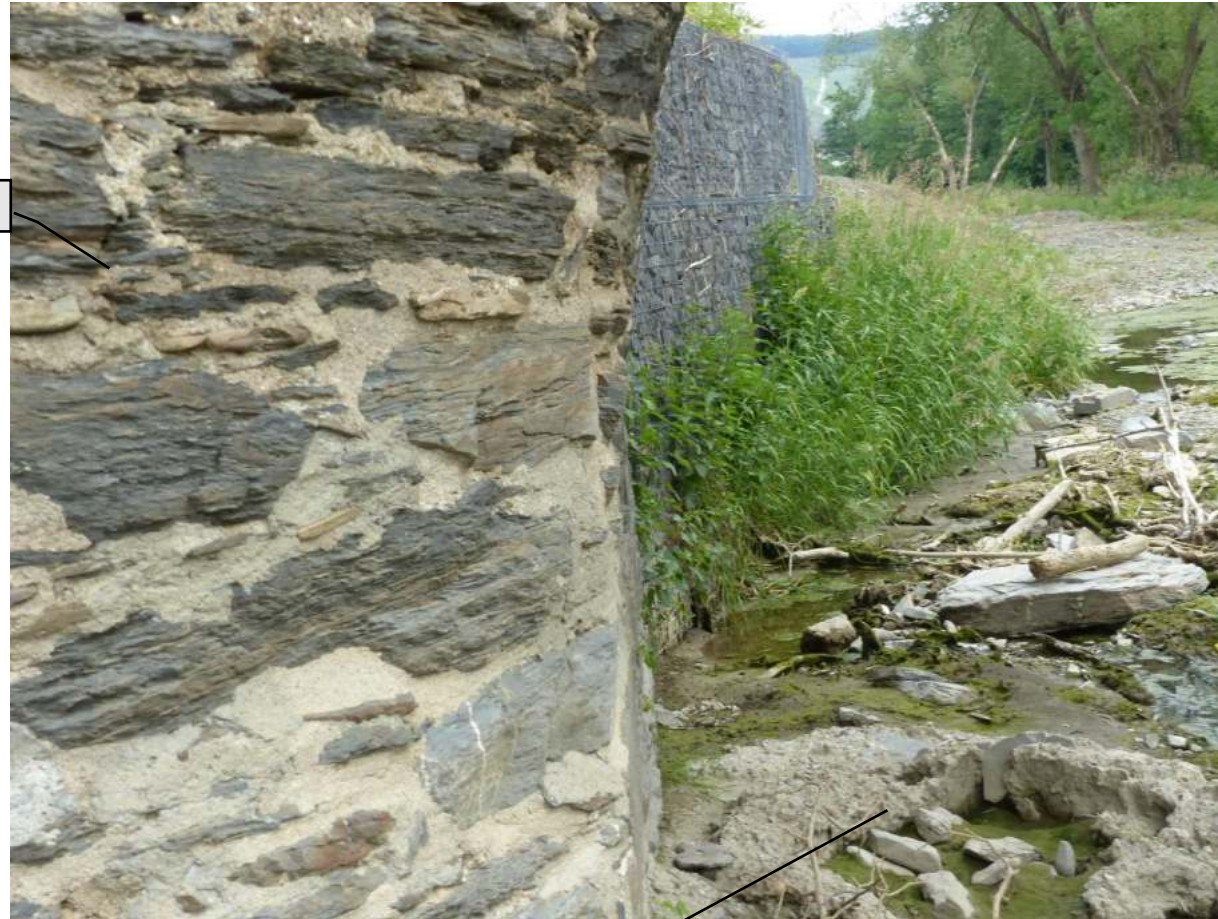
Schaden in Flusssohle

- i) Fachgerechte und behutsame Wiederauffüllung der leichten Kolkaustrübe an den Abdeckungen der Fundamente und die kraftschlüssige Ankopplung dieser Füllung an das Bauwerk und den Baugrund. Diese Arbeiten sind an beiden Pfeilern auszuführen.
- ii) Wiederherrichten der beschädigten Brüstungspartie, der Fahrzeugrückhalteleine in dem Mauerwerk, der Beleuchtung der Brücke und der Rampen bzw. der Zu/Abfahrten

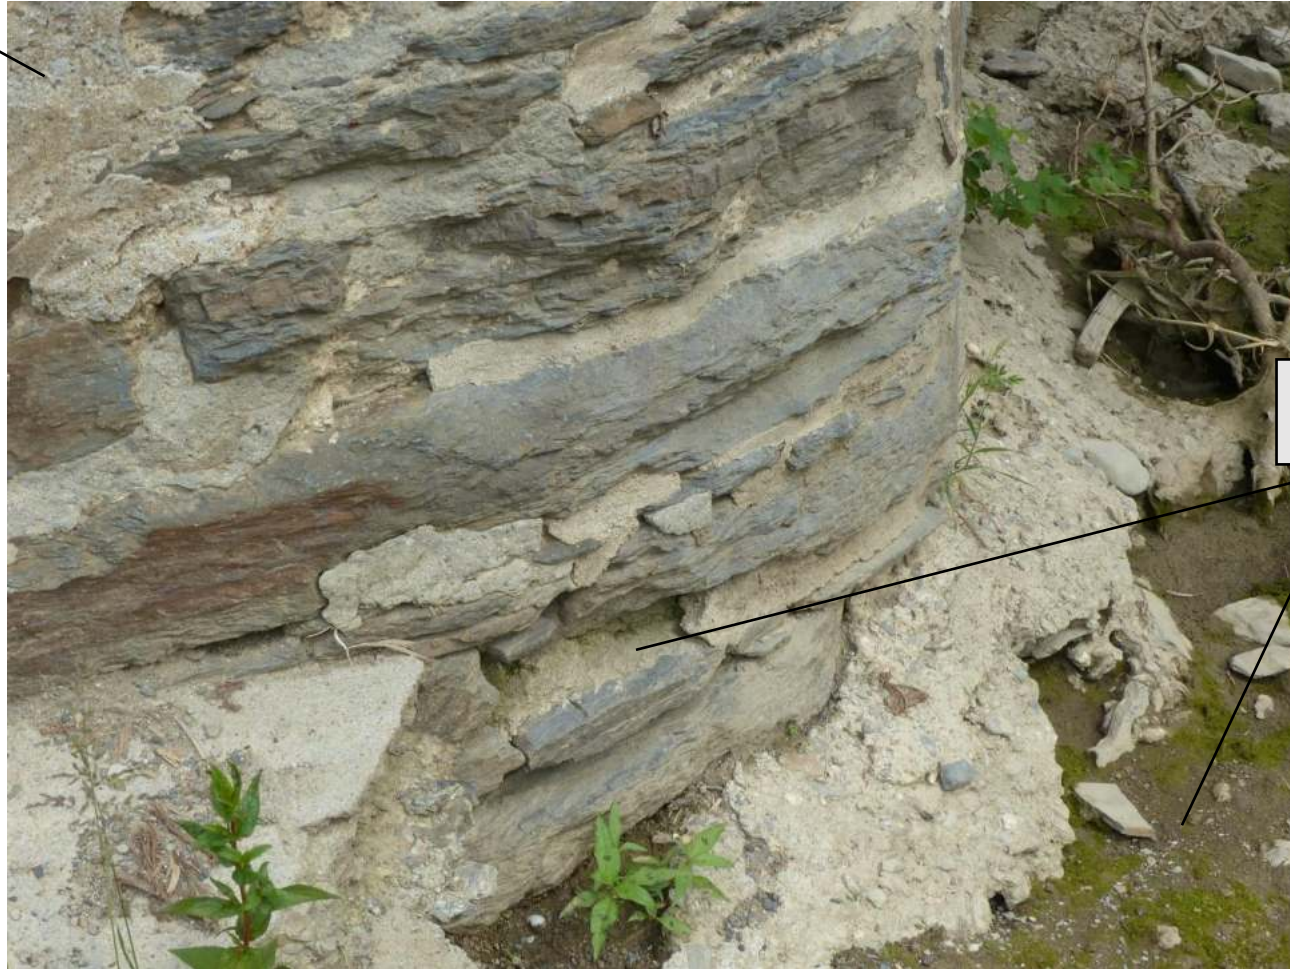
WL West

Widerlager West

Ausolkung, Ausbruch
der Schutzlage

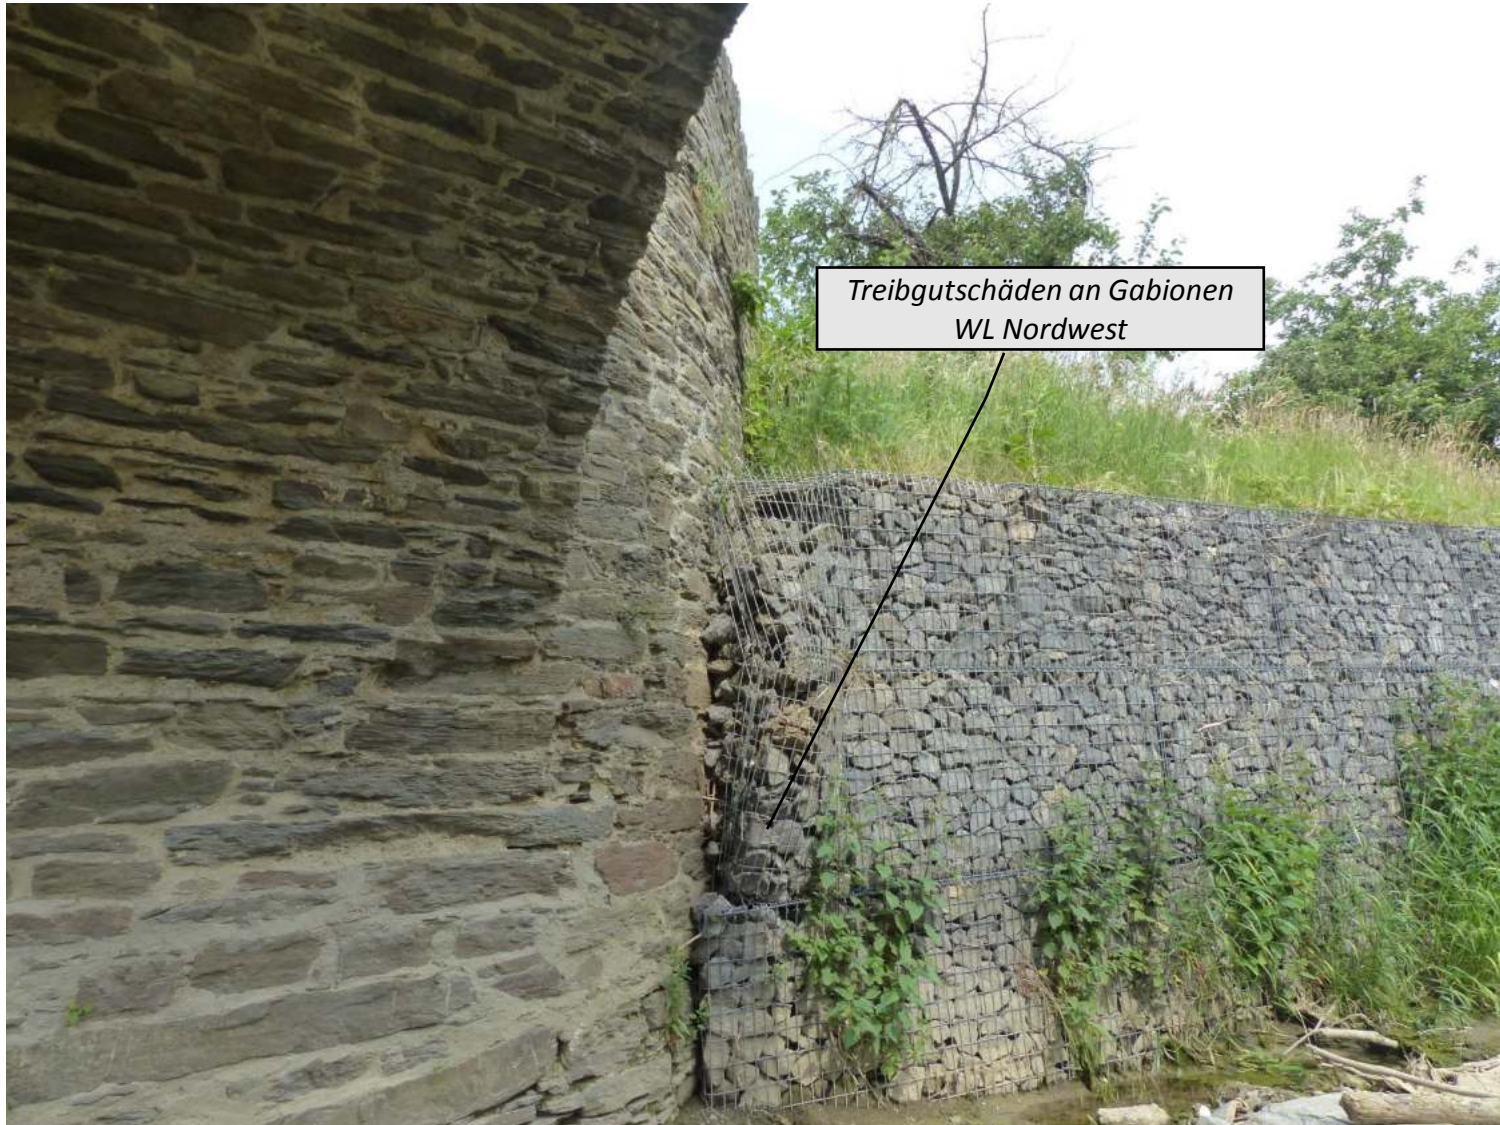
WL West Gabionen

WL West Detail

*Detail HW Schaden
Kolkschutz*

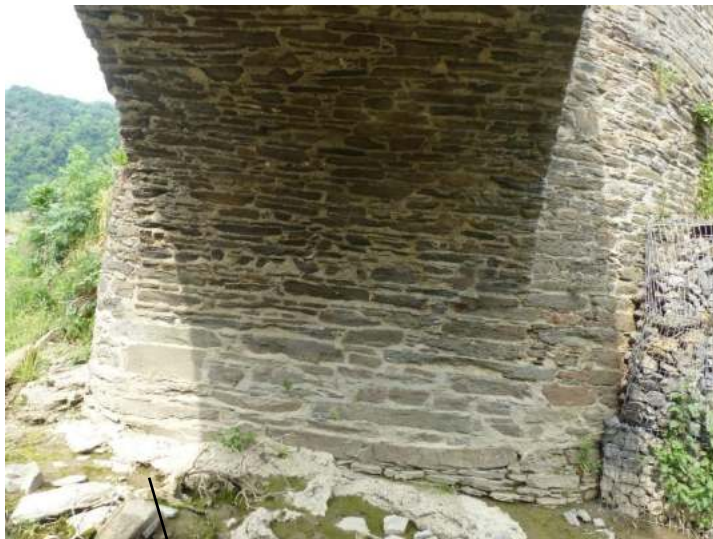
*Auskolkung, Randabbruch und leichte
Unterspülung Pfeilerinsel am Pfeiler West*

Die Sanierung der Schäden an der Einbettung und Überdeckung der Pfeilerinseln ist dringend erforderlich, da das Bauwerk beim nächsten Hochwasser weitere Schädigung an dieser Stelle erfahren würde.

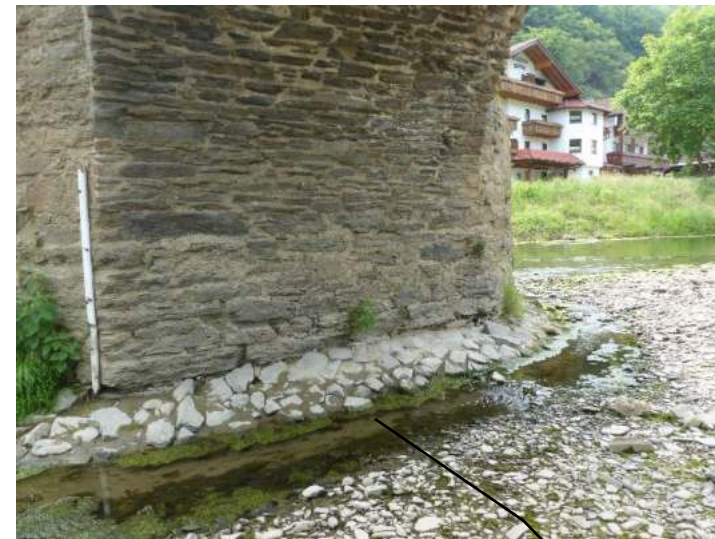
*Auskolkung, Ausbruch
der Schutzlage WL West*

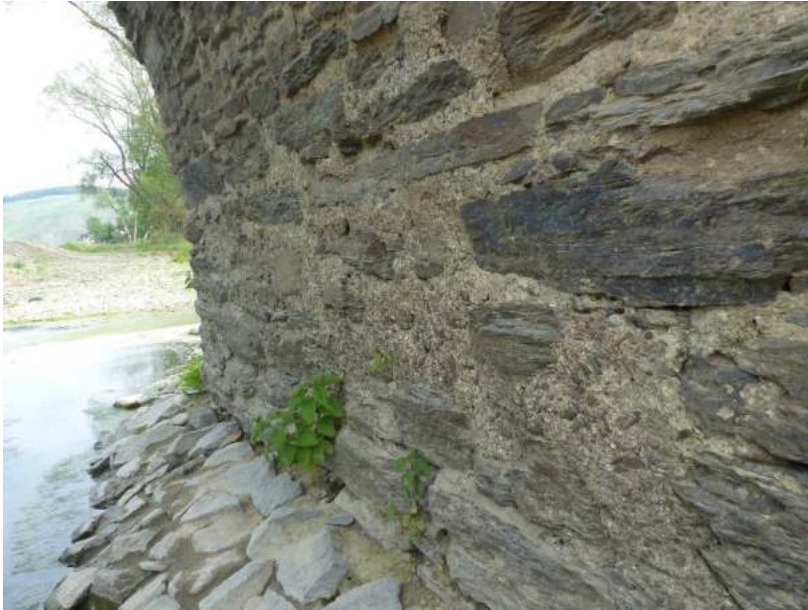
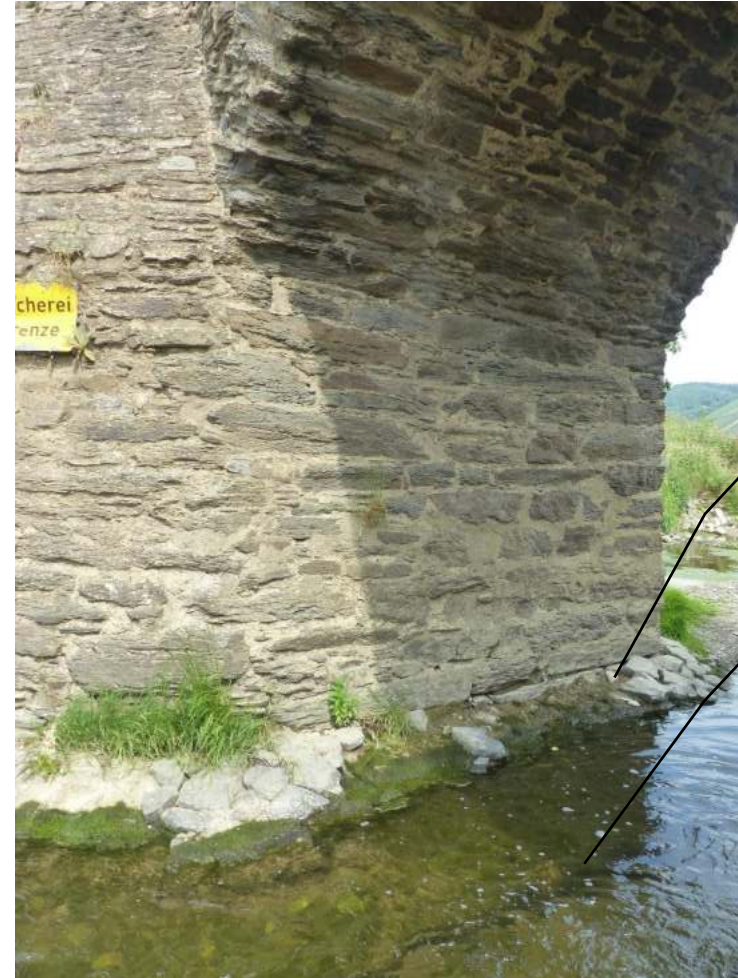
Details Pfeiler West

Schutzsteine –
verbliebener
Kolkchutz,
Pfeilerinsel

Außenkante
historischer
Kolkchutz ohne
Steinbelag

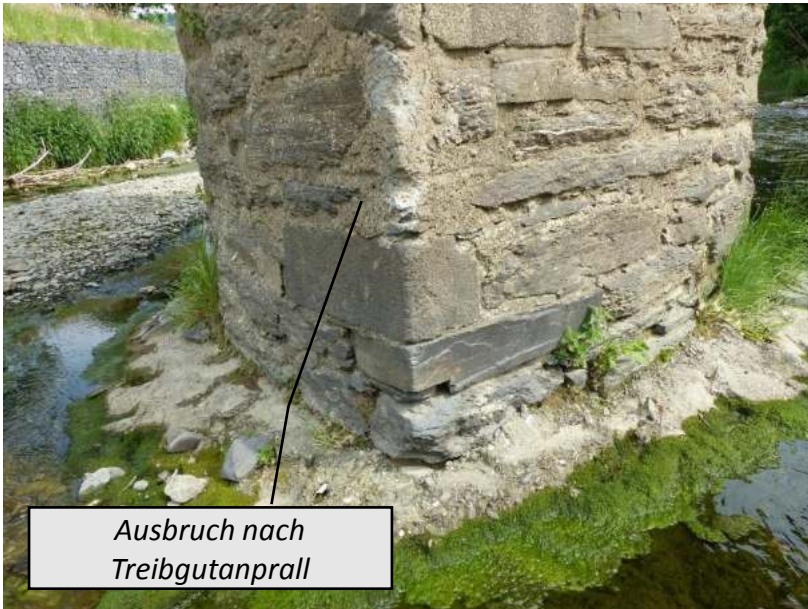
Ausbruch nach
Treibgutanprall

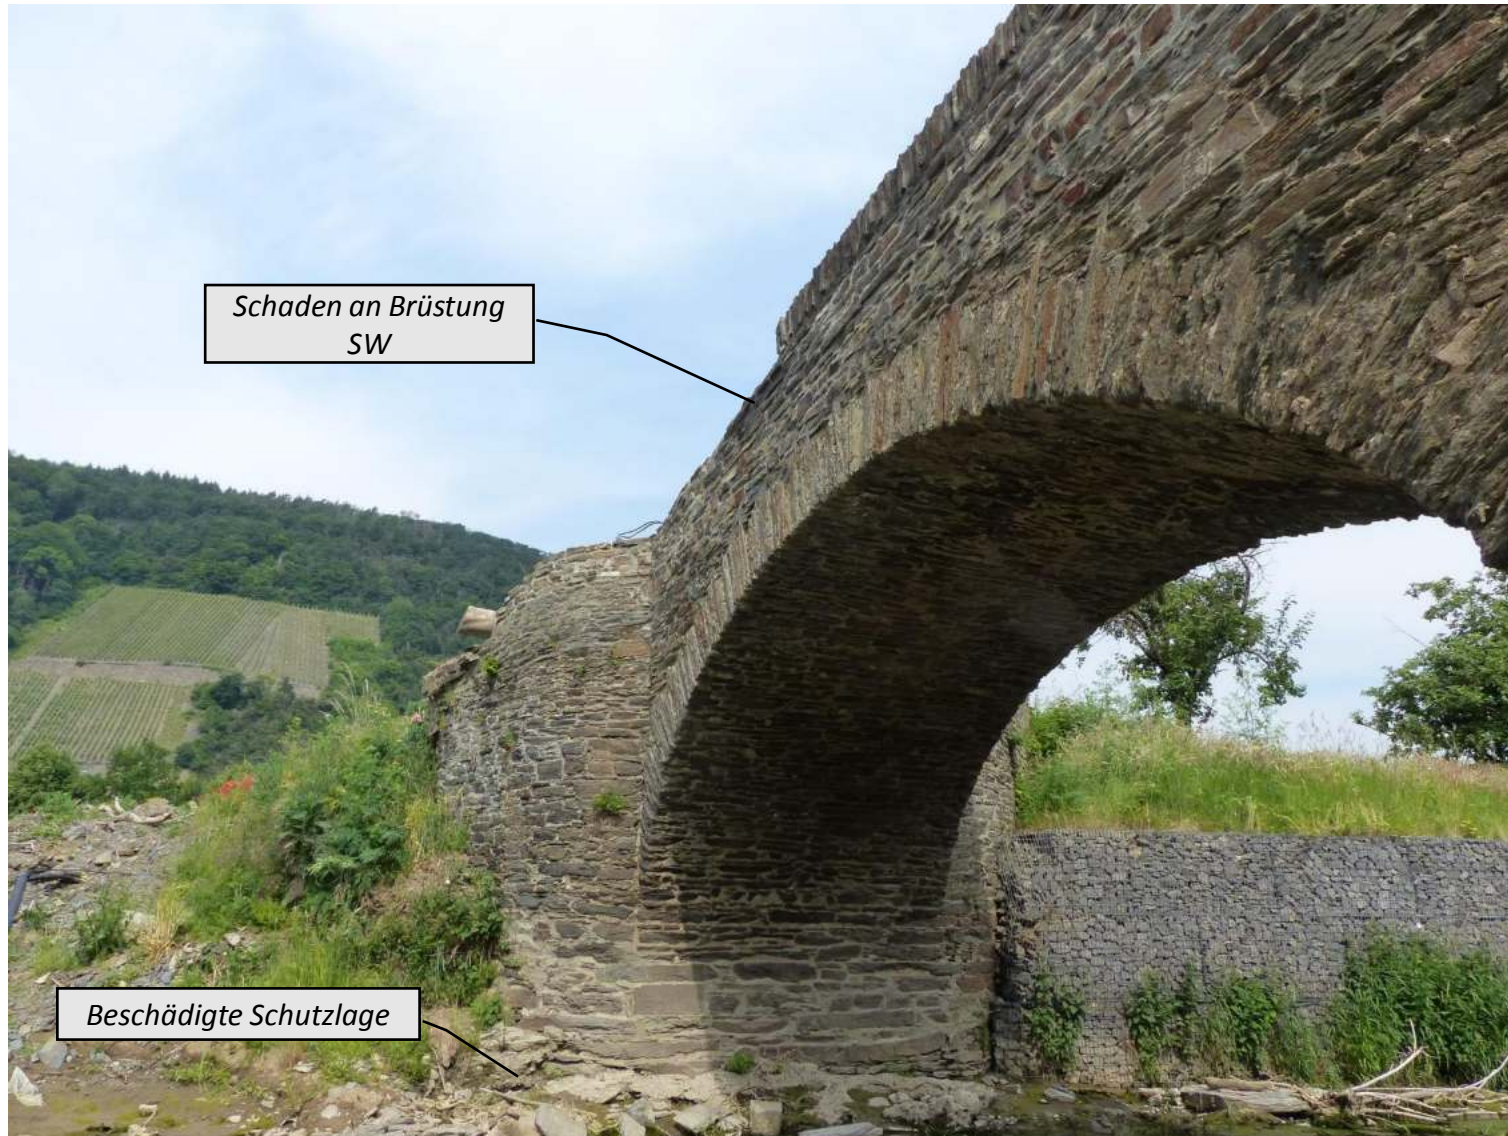
Bogen West

Schaden an Brüstung
SW

Beschädigte Schutzlage

REPARATUR: Zur vollständigen Instandsetzung nach der Flut muss die abgerissene Brüstung (einige wenige Meter) aufgemauert und das Halteseil darin neu verwahrt werden. An Pfeiler und Widerlager sind die Abdeckungen der Pfeilerinseln zu inspizieren und zu ergänzen. Die unterspülten Randbereiche dieser Sicherung sein abzufangen. Das mittig und längs der beiden Pfeiler ausgespülte Flussbett ist mit ausreichend schweren Wasserbausteinen zu stabilisieren. Eine statische Nachrechnung durch im historischen Bestand erfahrene Ingenieure kann die tatsächliche Tragkraft zur Wiederaufnahme des Verkehrs bestimmen.

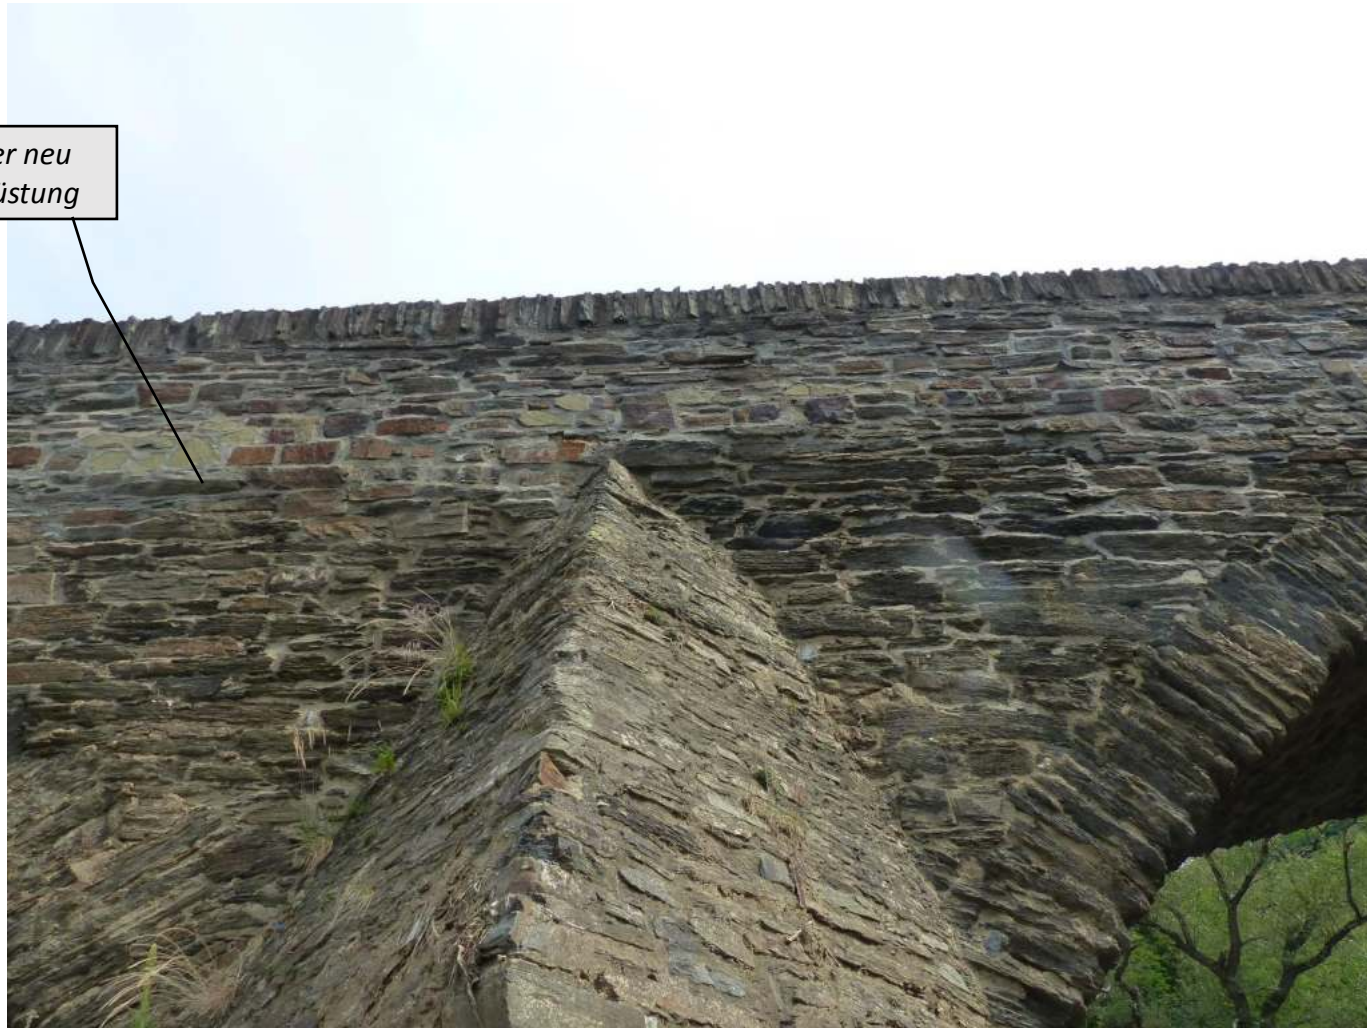
Südansicht

*Trennfuge zu der neu
aufgebauten Brüstung*

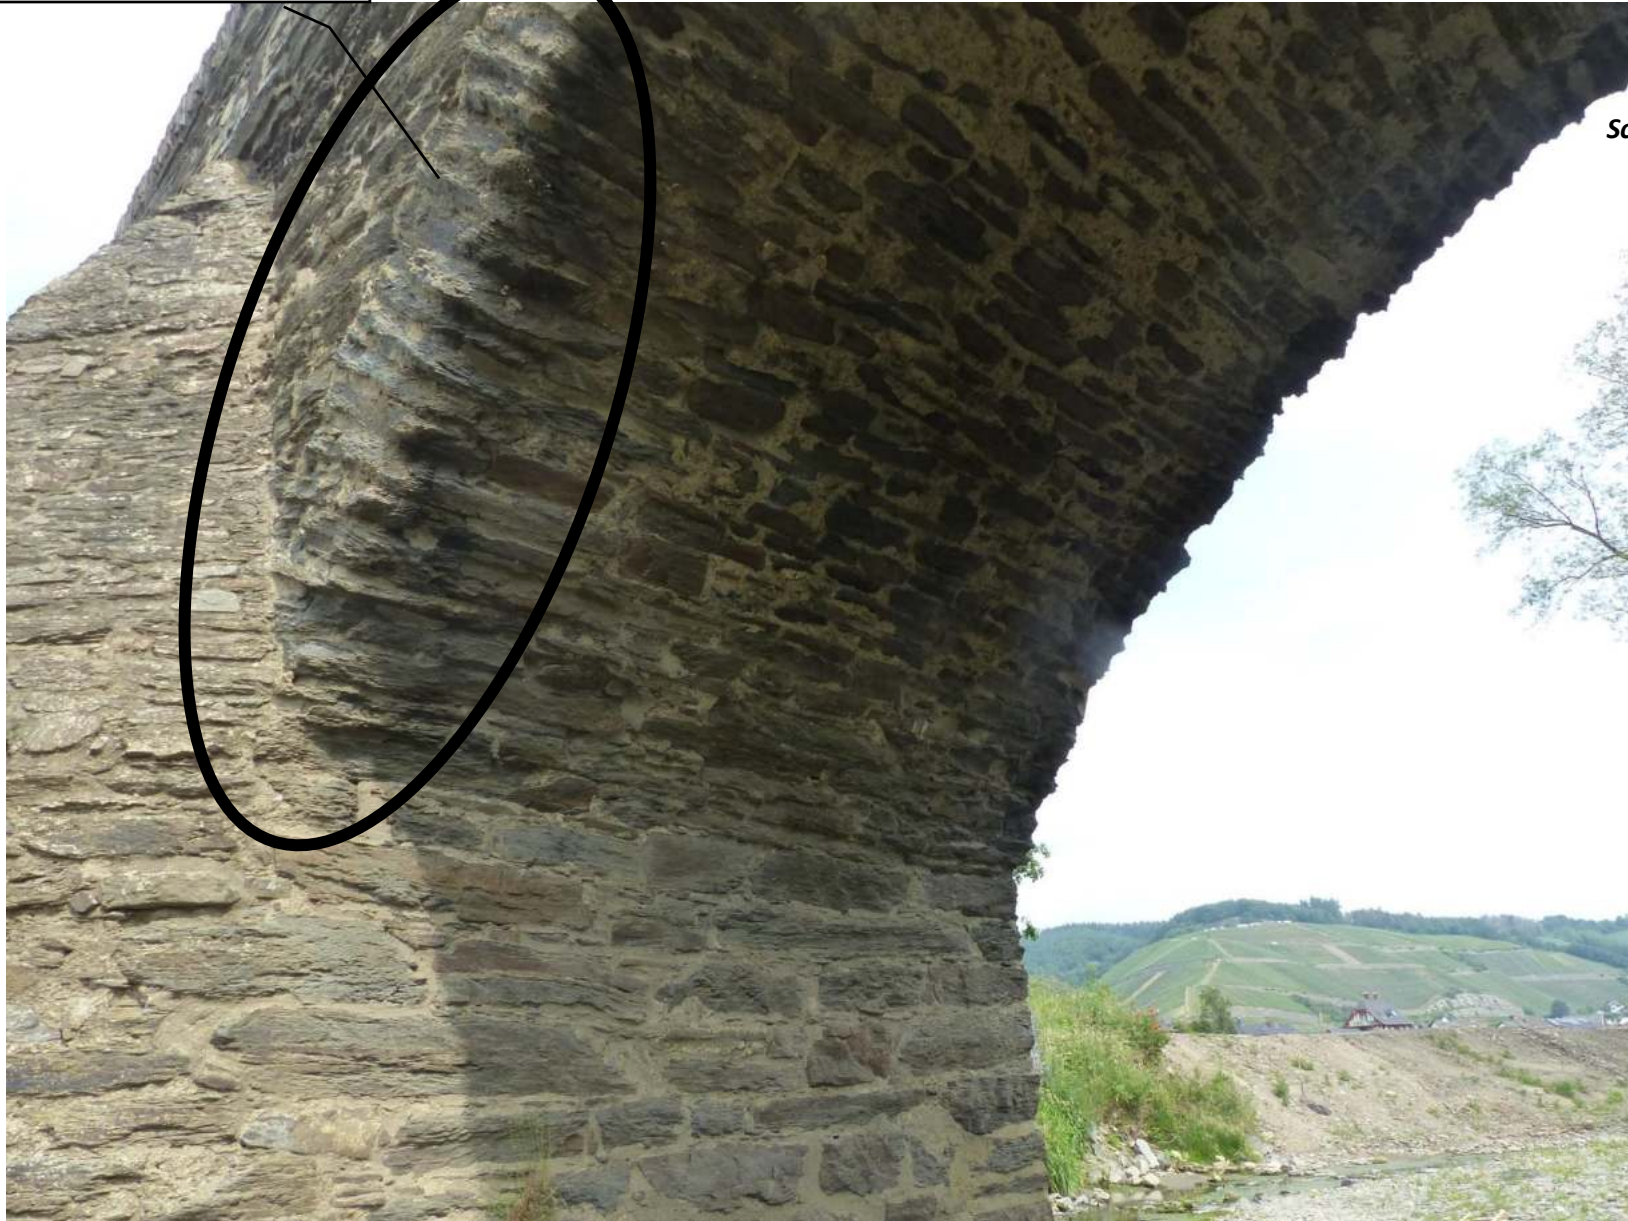
Hochwasserschäden durch
Treibgut an Bogenrandsteinen

Schäden am Bogenrand

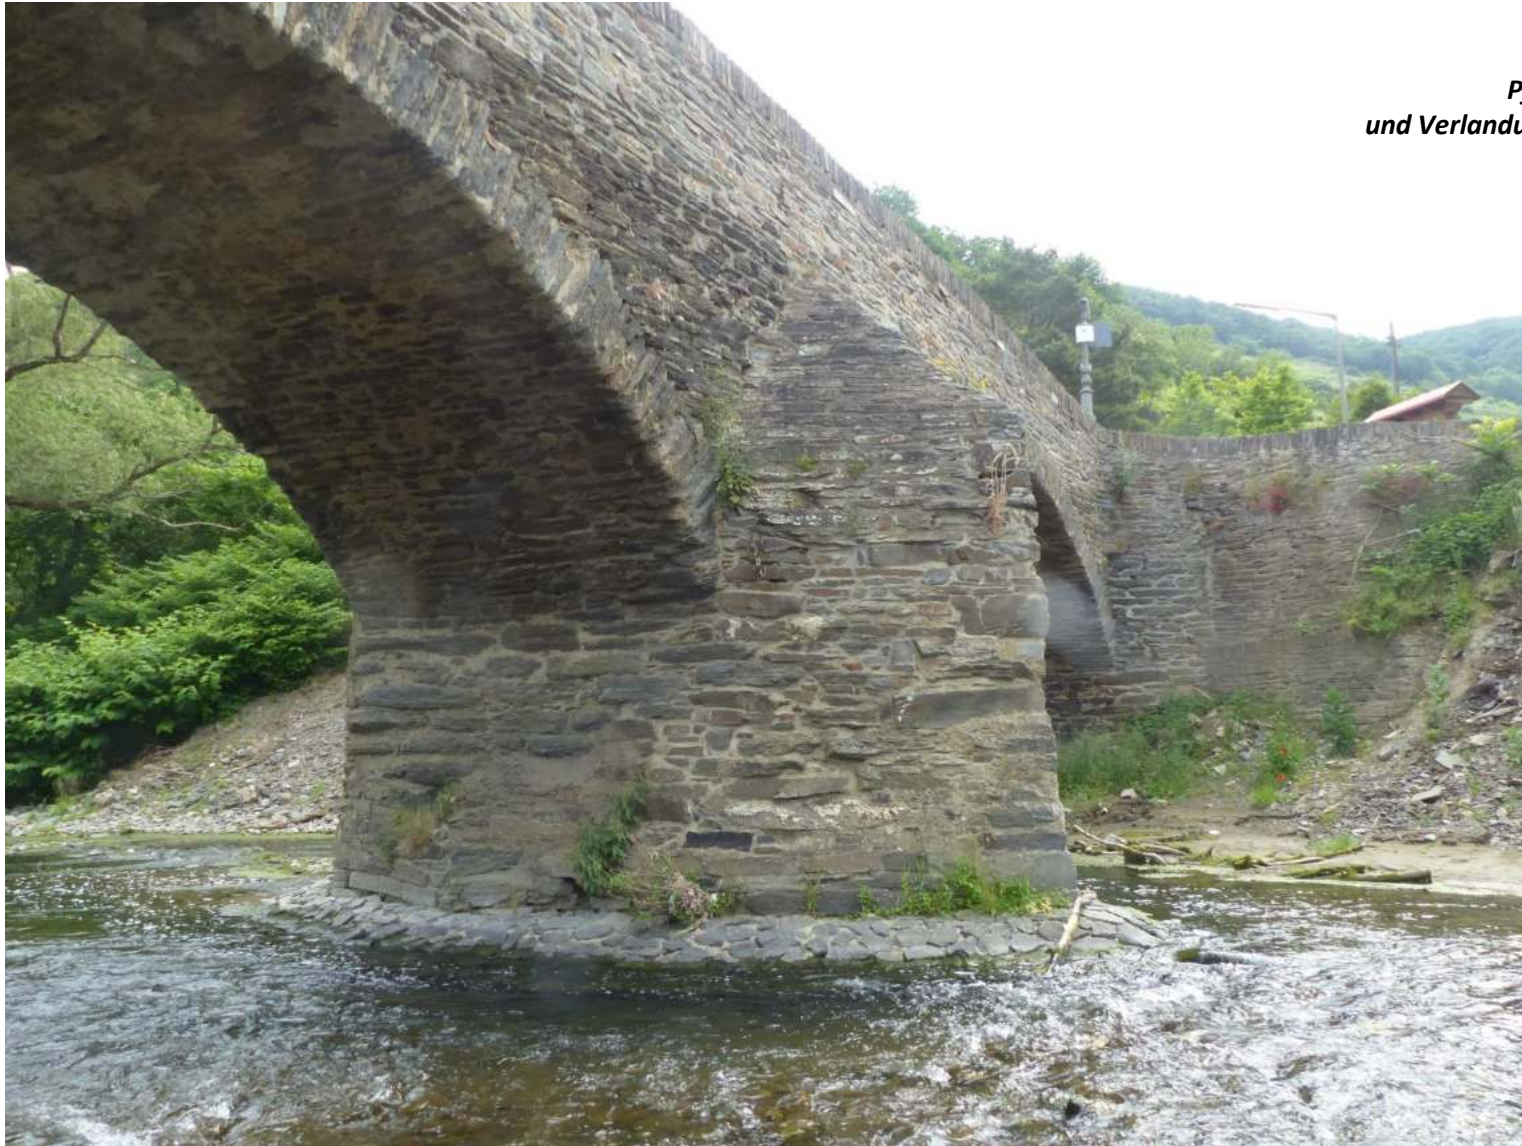
*Pfeiler Ost – Südansicht
und Verlandung vor Joch Ost rechts*

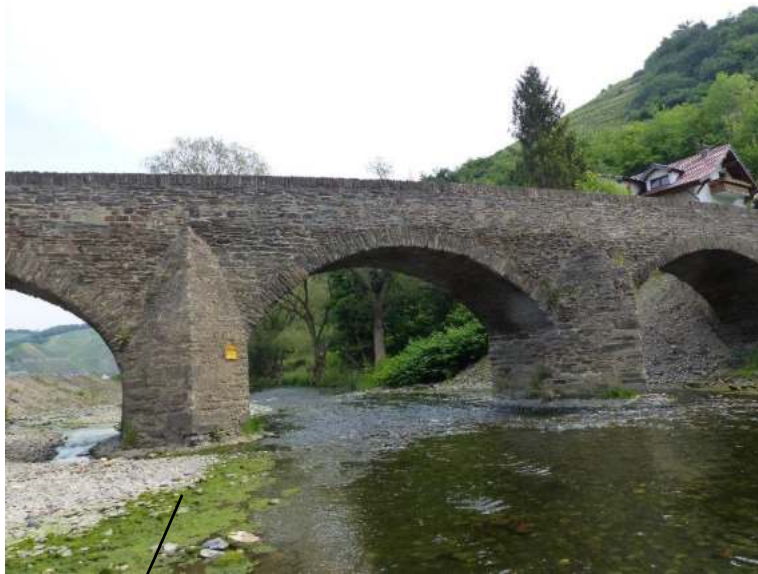
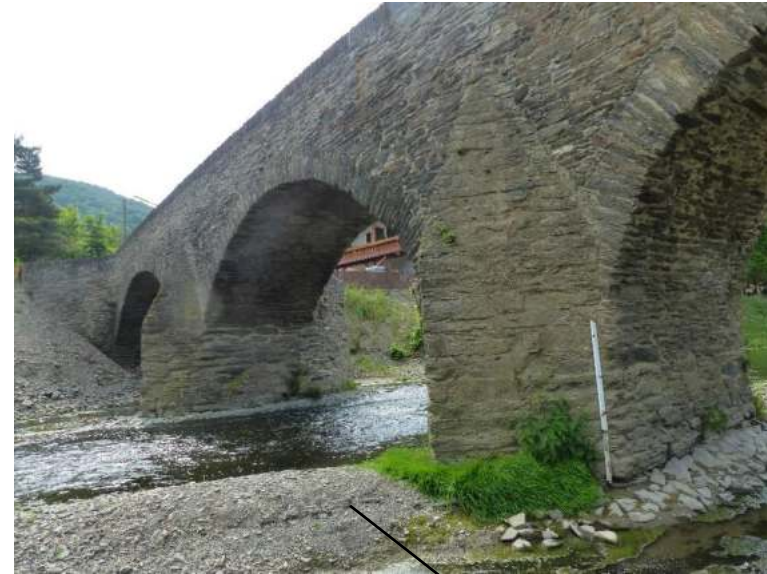
*Problematik der Verlandung:
Joch West (links) Oberstrom*

*Problematik der Verlandung:
Pfeiler West (links) Unterwasser*

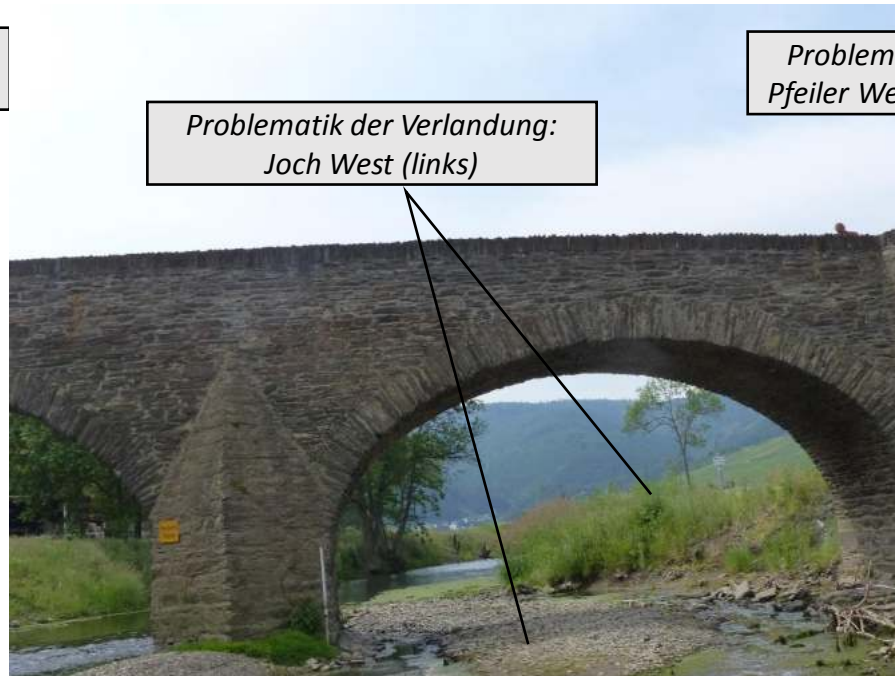
*Problematik der Verlandung:
Joch West (links)*

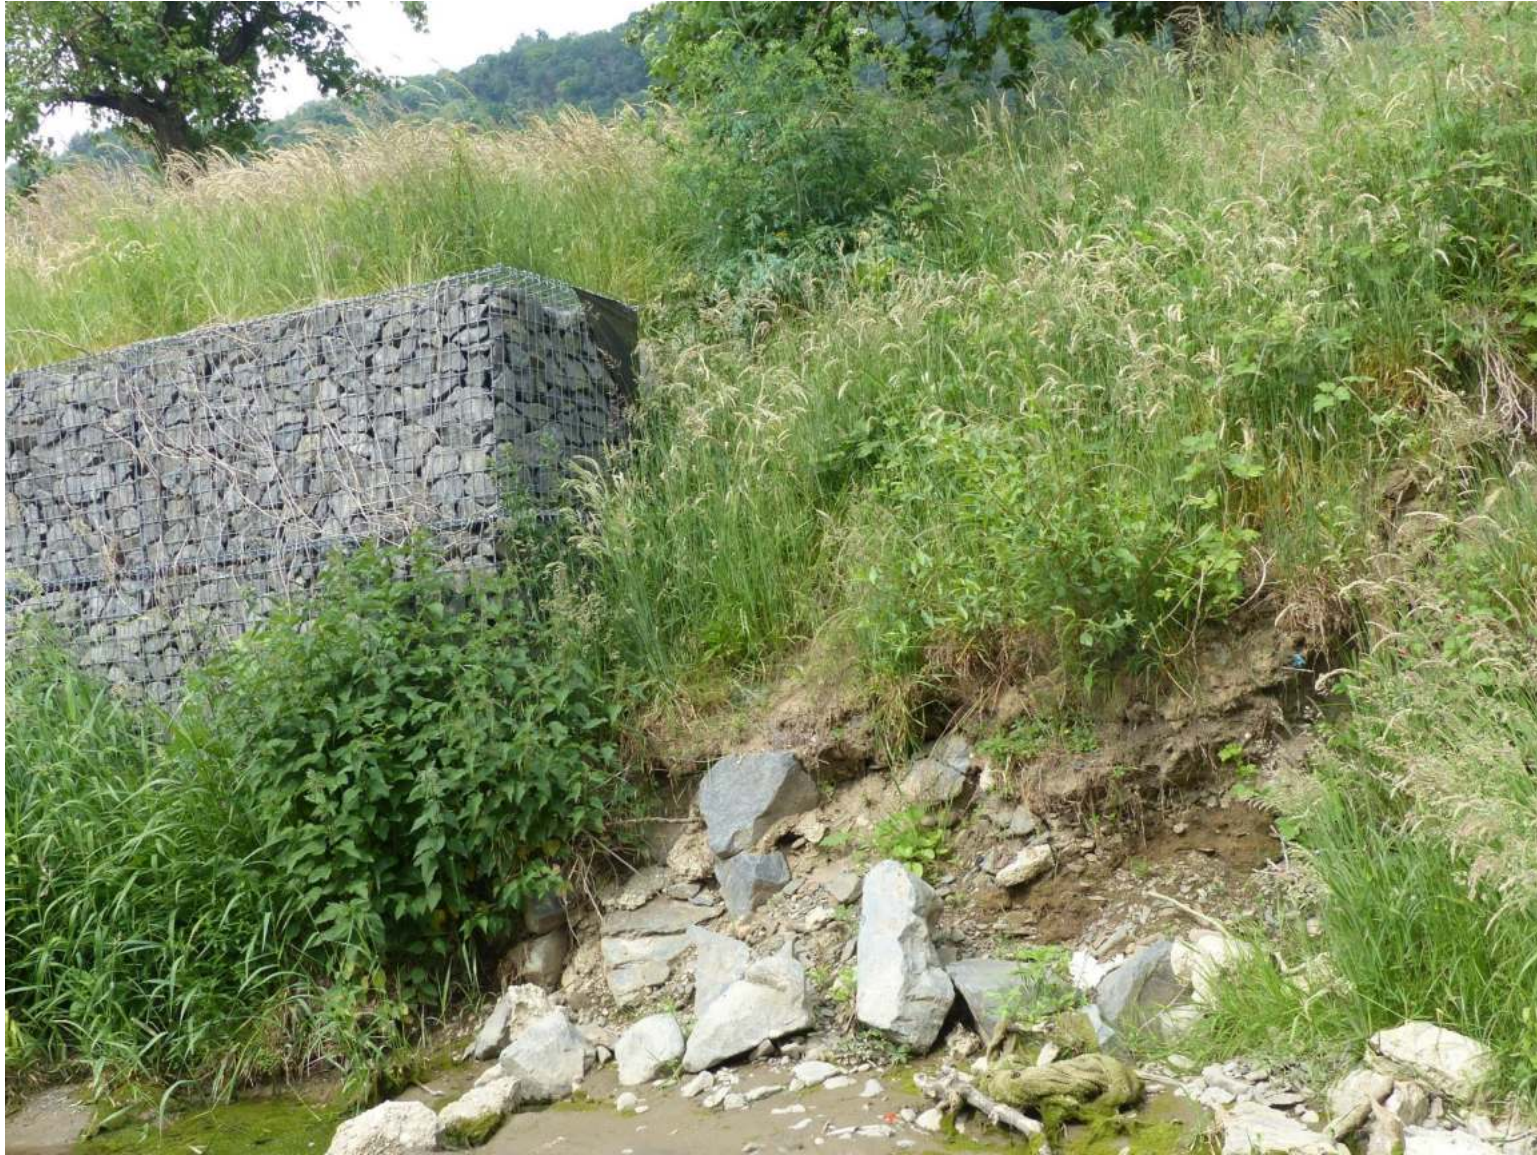
Schäden durch Erosion und Strömung an der Böschung links an Unterwasserseite

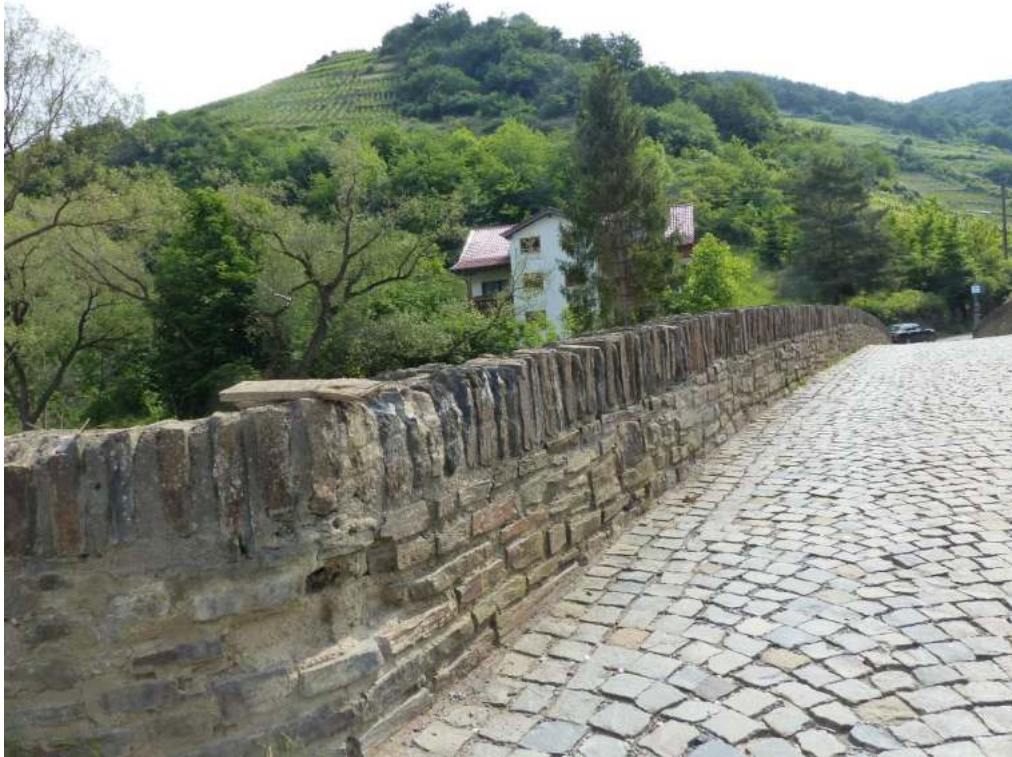
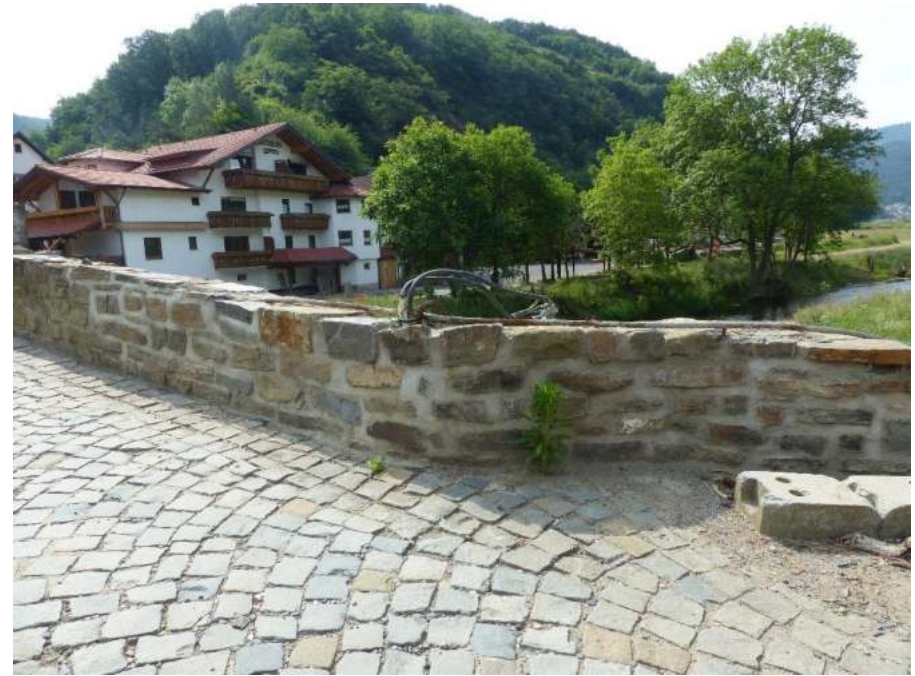
Brückeneinfahrt West: fehlende Rollierungslage auf der rechten Brüstung im Bild (Schadstelle)
