***Gutachten über den Zustand und die Konservierung
der Brücke in Dernau***

GUTACHTEN

Nr. 22G00161_2

Steinbergsbrücke in Dernau

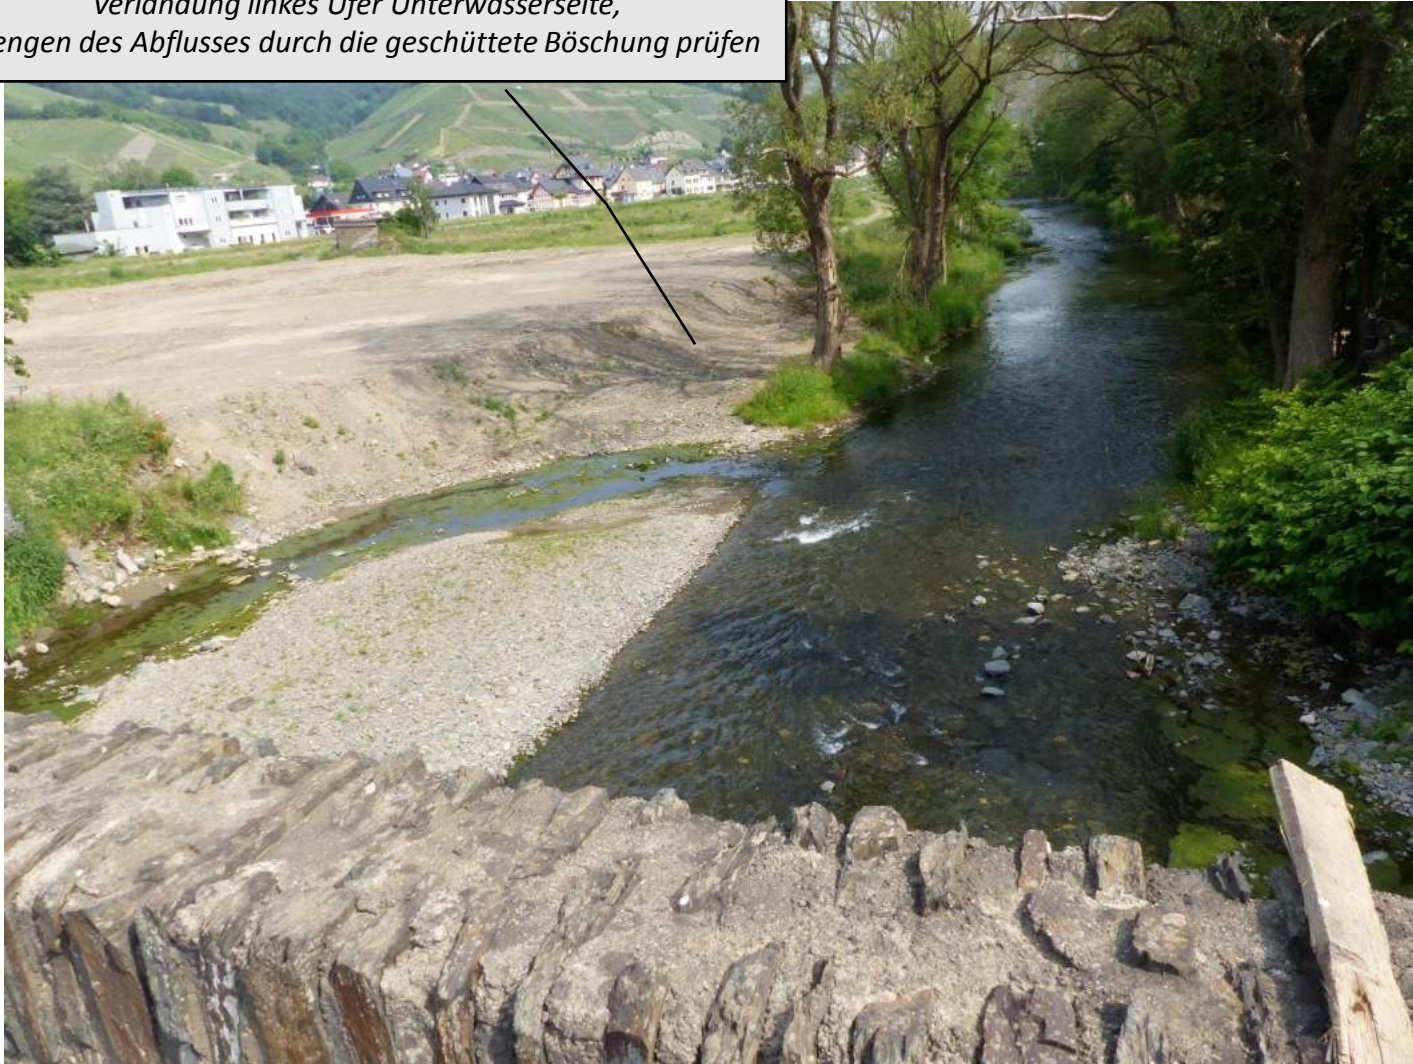
*Verlandung linkes Ufer Unterwasserseite,
Einengen des Abflusses durch die geschüttete Böschung prüfen*

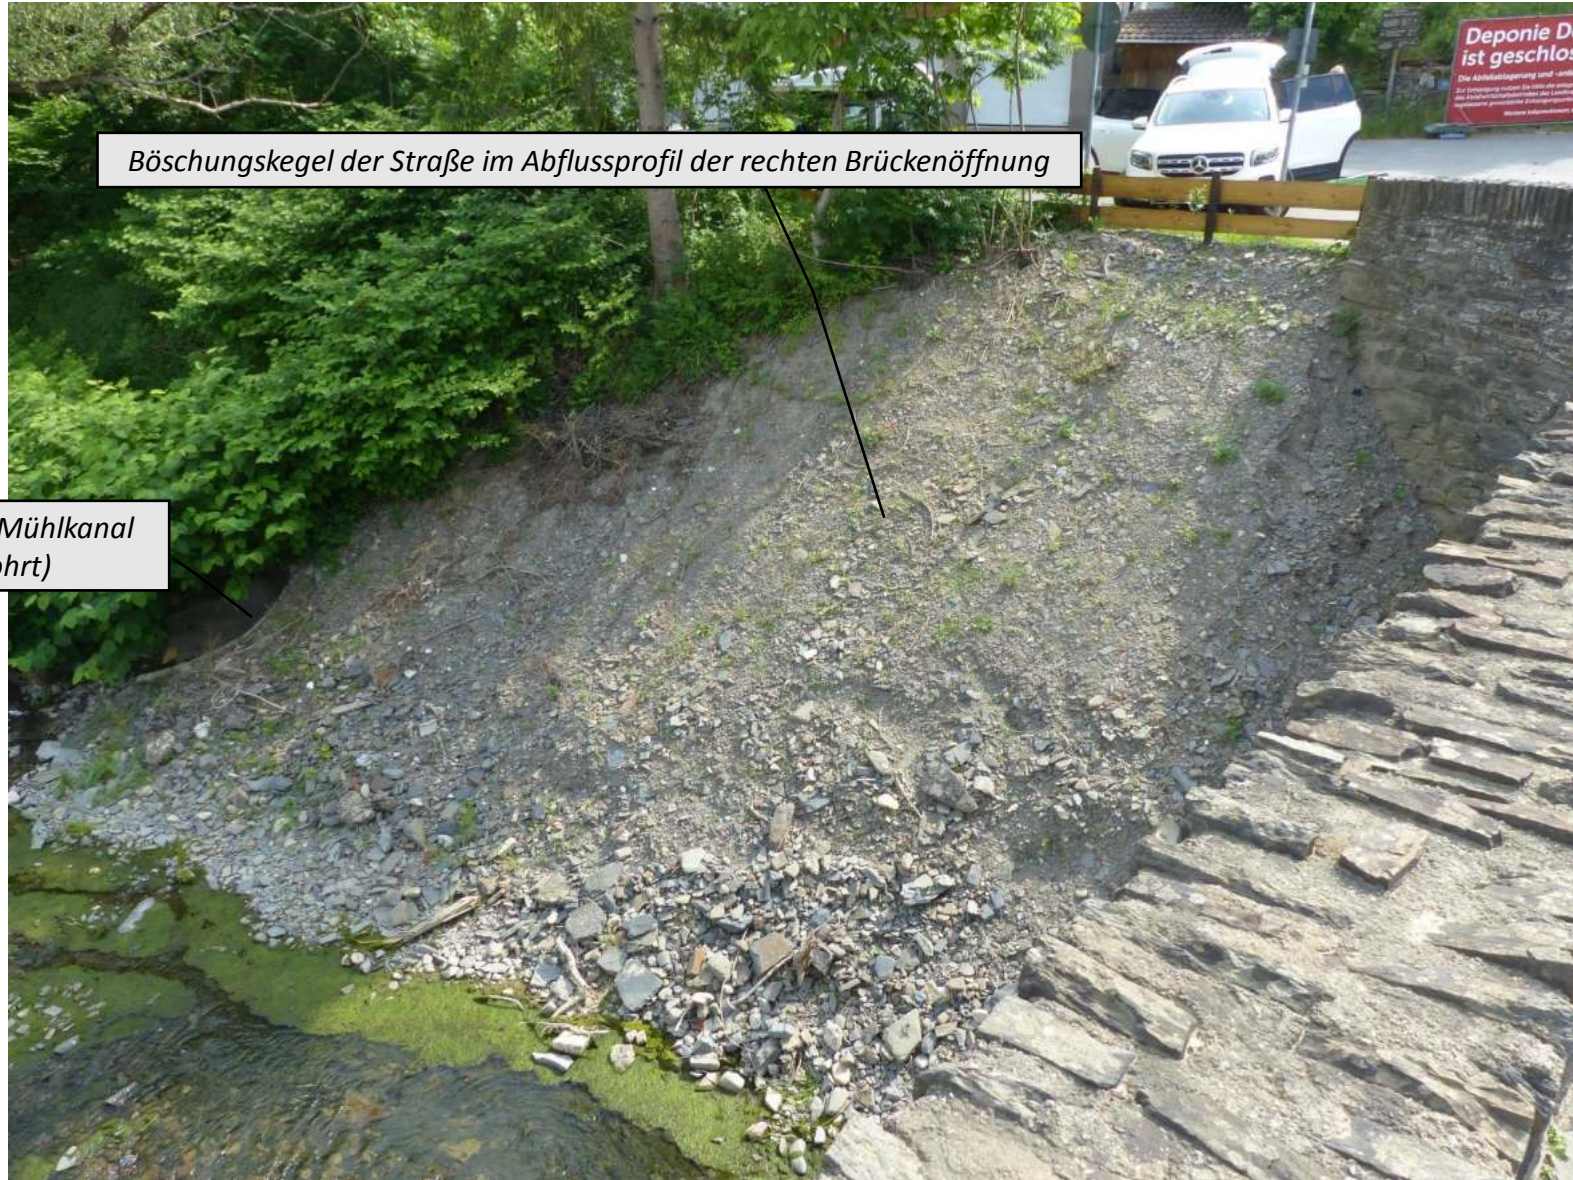
Böschungskegel der Straße im Abflussprofil der rechten Brückenöffnung

*Ehemaliger Mühlkanal
(Verrohrt)*
