Begutachtung des Zustandes von vier ausgewählten denkmalgeschützten  
Brücken im Ahrtal nach der Hochwasserkatastrophe 2021

***Gutachten über den Zustand und die Konservierung  
der Brücke in Schuld***

Nr. 22G00161\_4

*Domhofbrücke in Schuld*

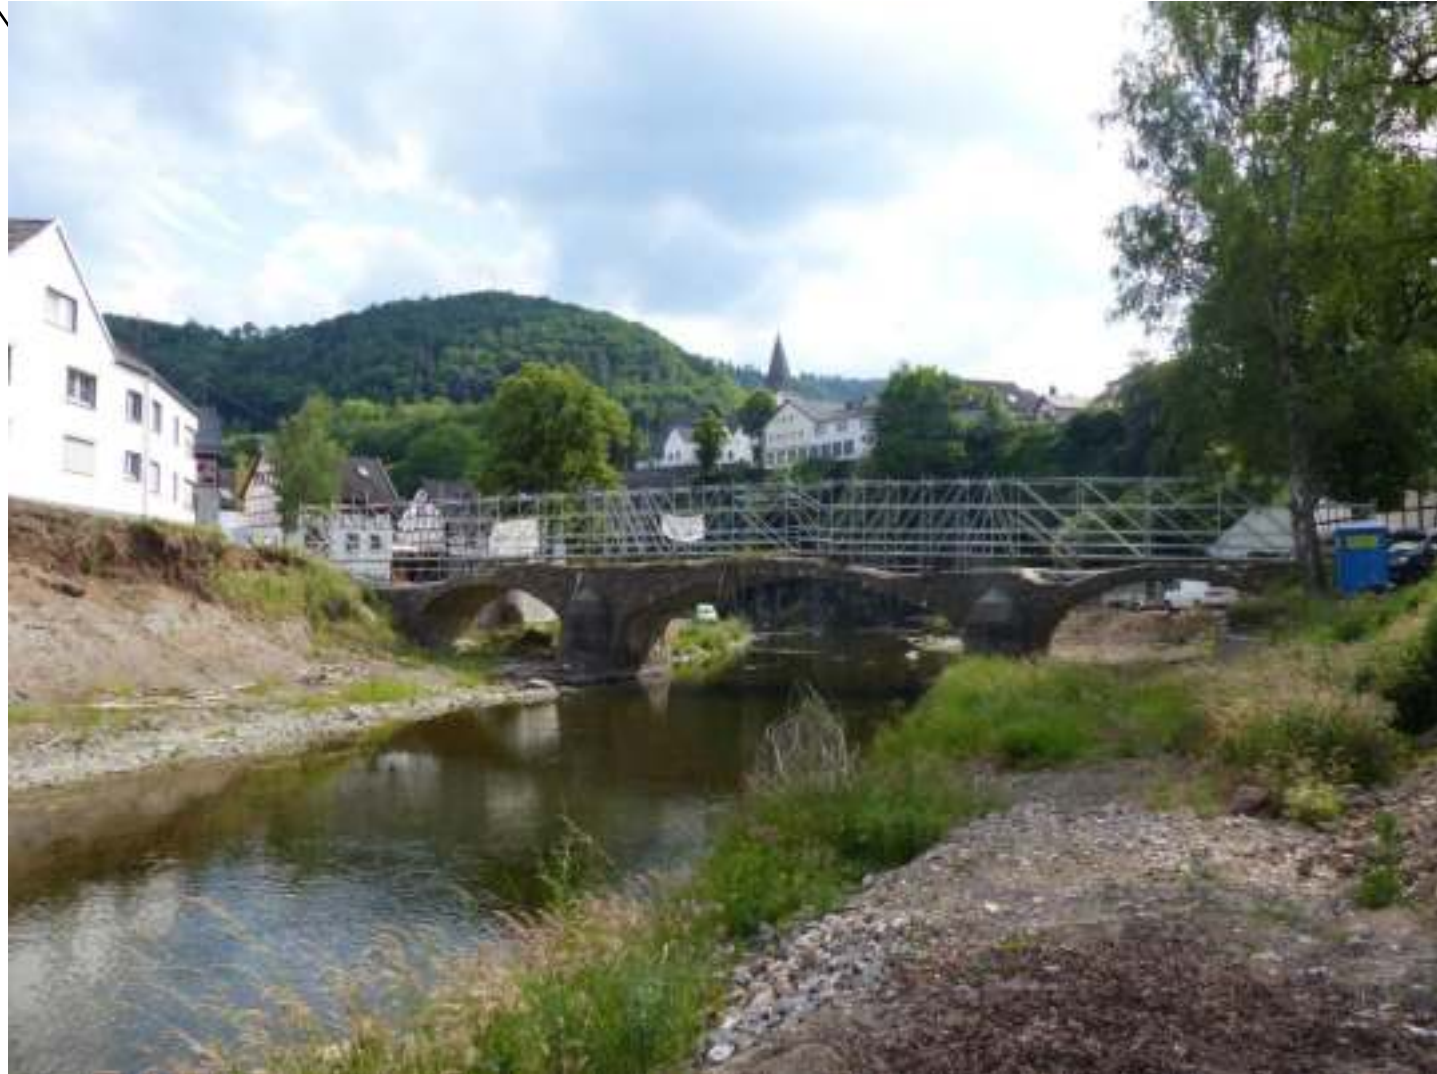
*Brücke mit ausgewaschenen Böschungen an den Ufern*

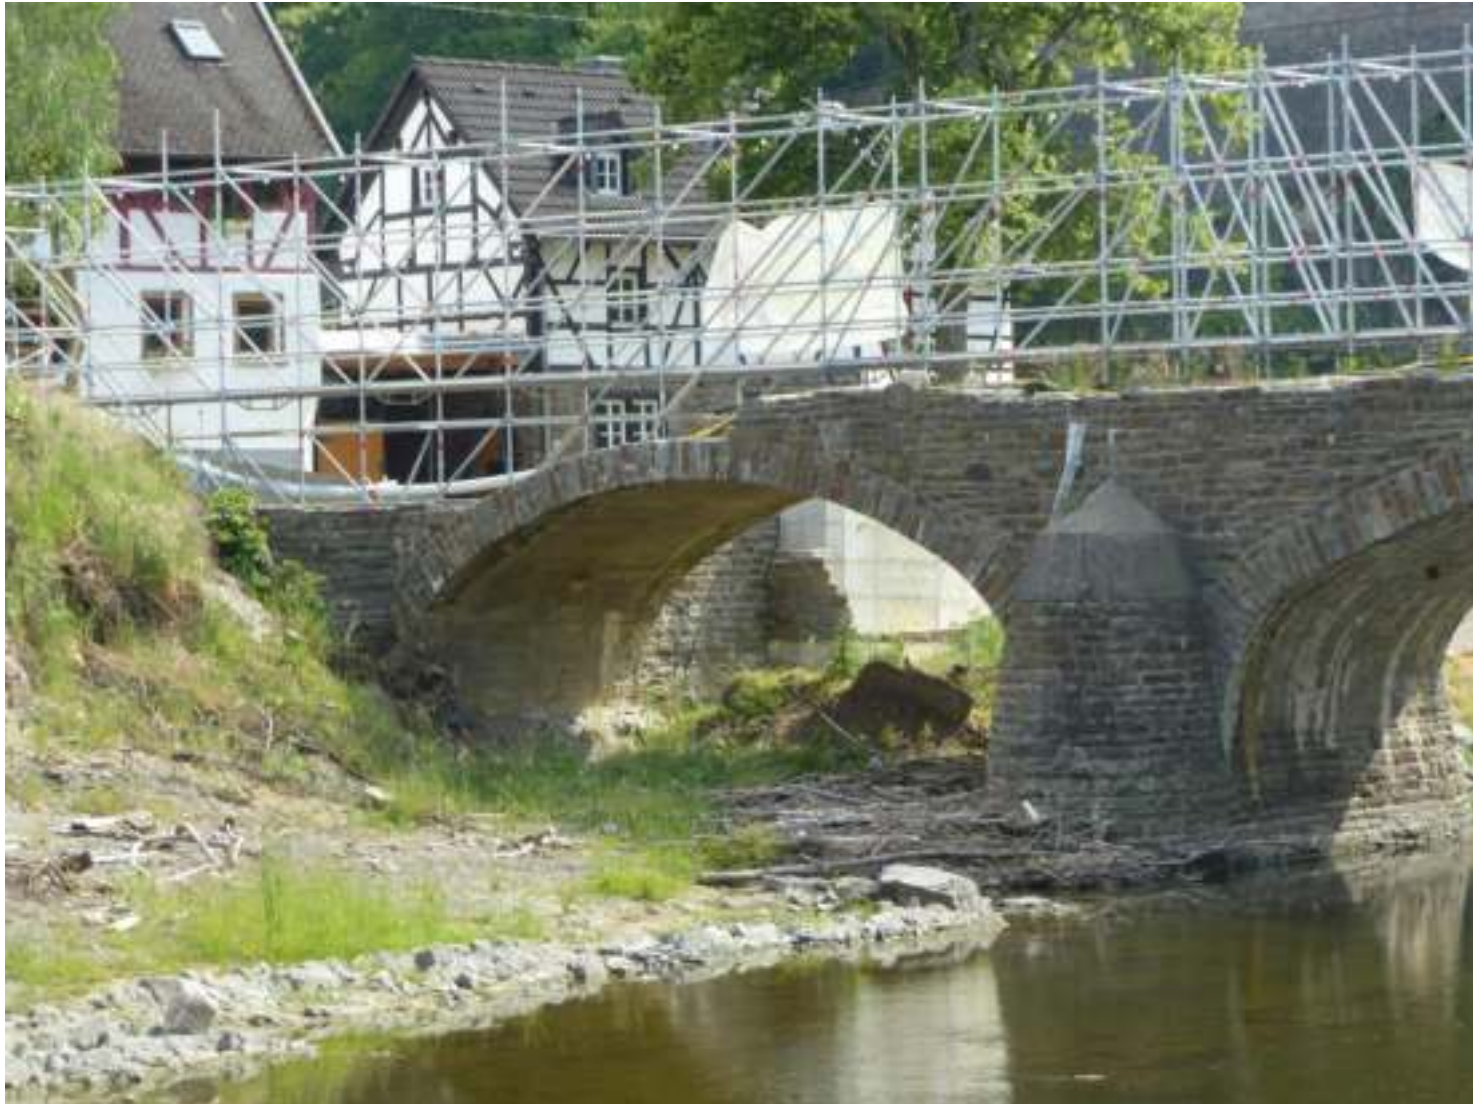
*Verlandung in der linken Öffnung*

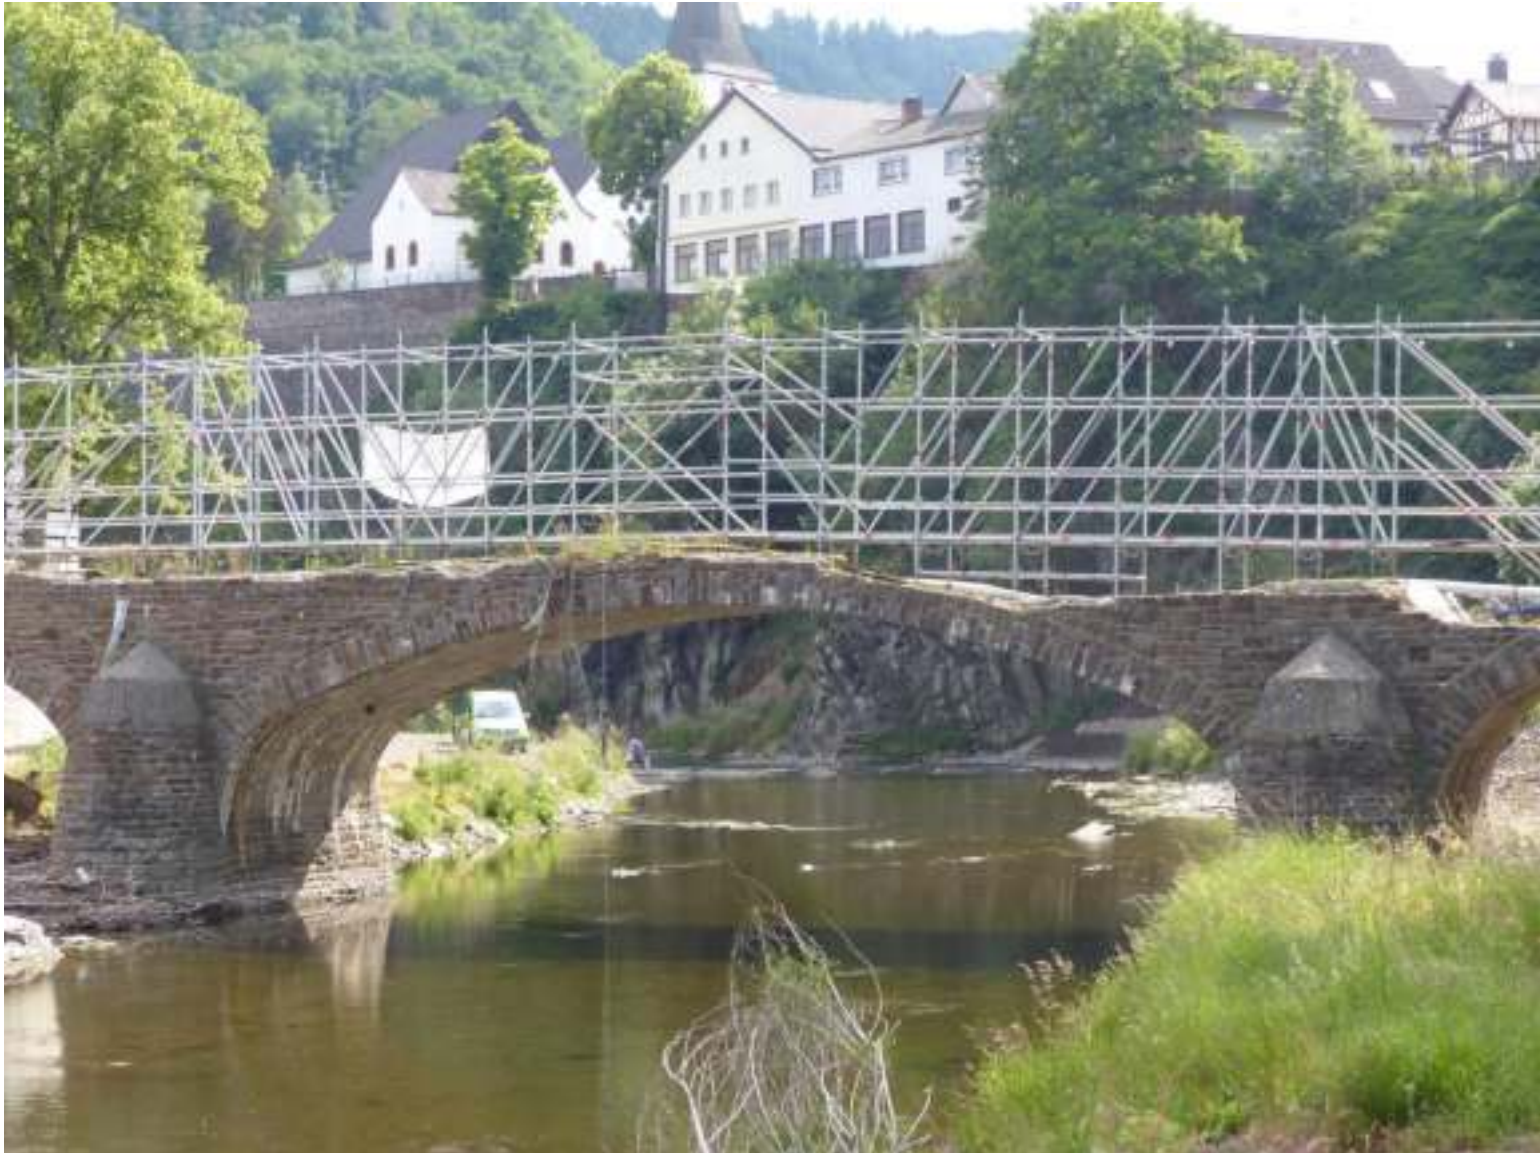
Die besondere Lage in der Kurve, topografische bzw. geologische Einengung des Standortes und die hohen Strömungsgeschwindigkeiten führten am 14. Juli 2021 zu großen Mengen an Treibgut in der Ahr. Das Treibgut setzte sich vor allem an den Pfeilern fest – überwiegend am linken Pfeiler. Als die Wasserhöhe bis zur Brüstung stieg, zerschlug das Treibgut, sehr wahrscheinlich die Baumstämme, die gemauerte Brüstung. Die aufliegend gebaute Fahrbahn wurde größtenteils mitgerissen.

*Mittlere Öffnung mit fehlender Brüstung und der Fahrbahn*

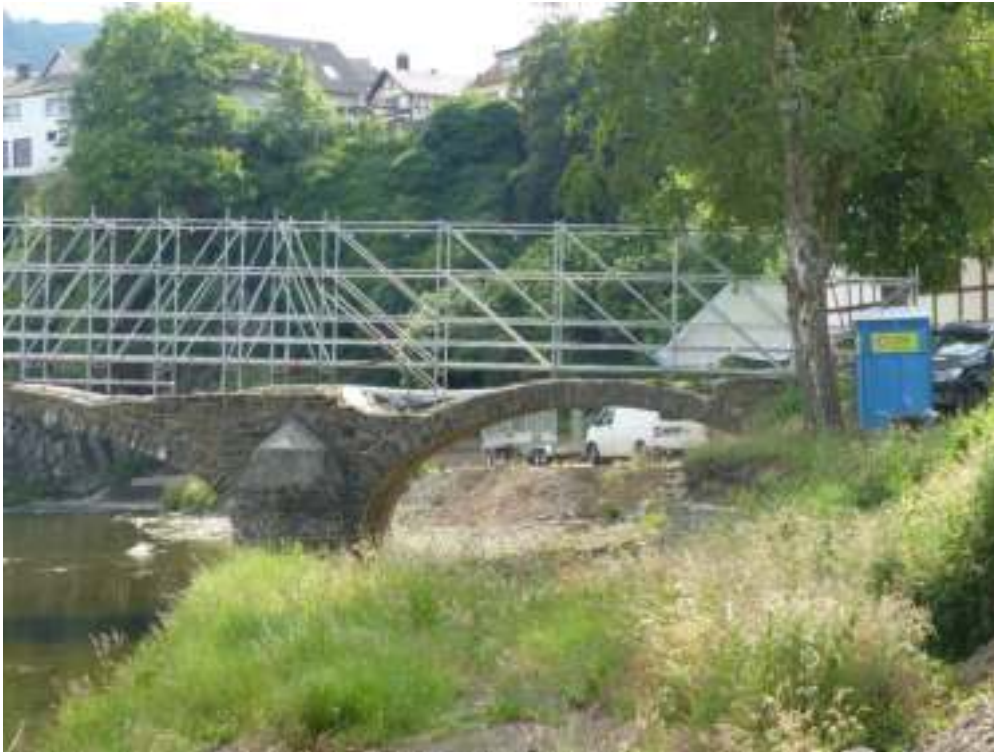
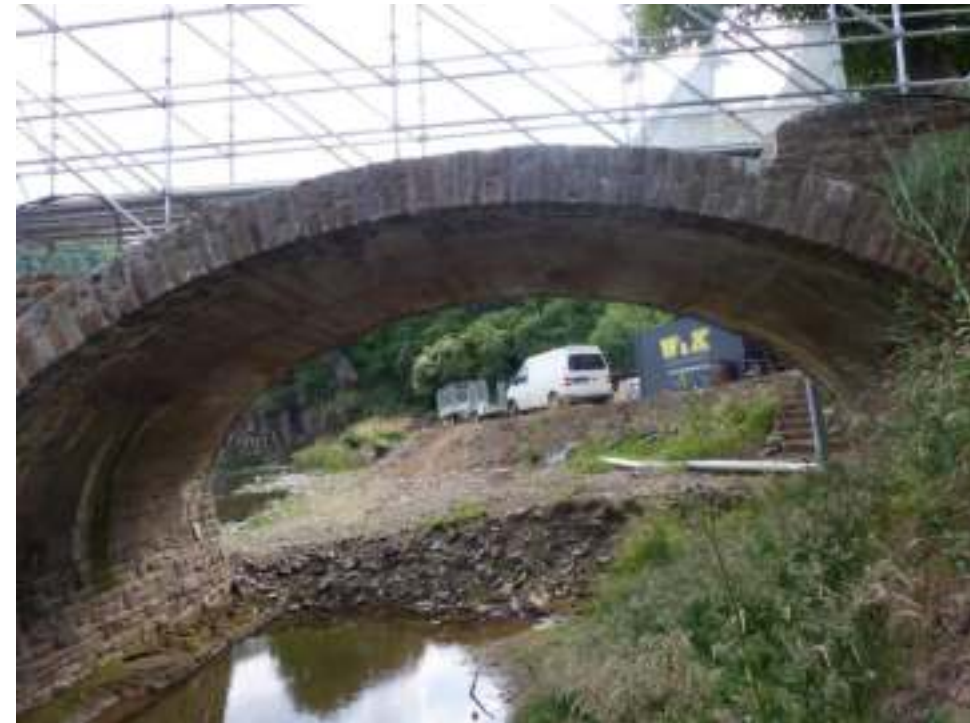
*Rechte Brückenöffnung - verlandet*

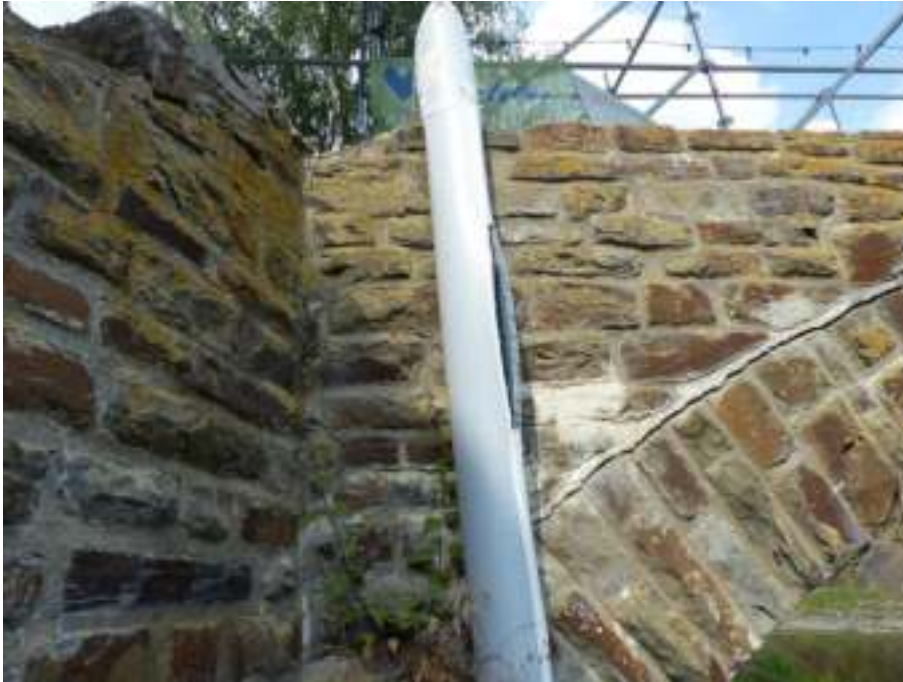
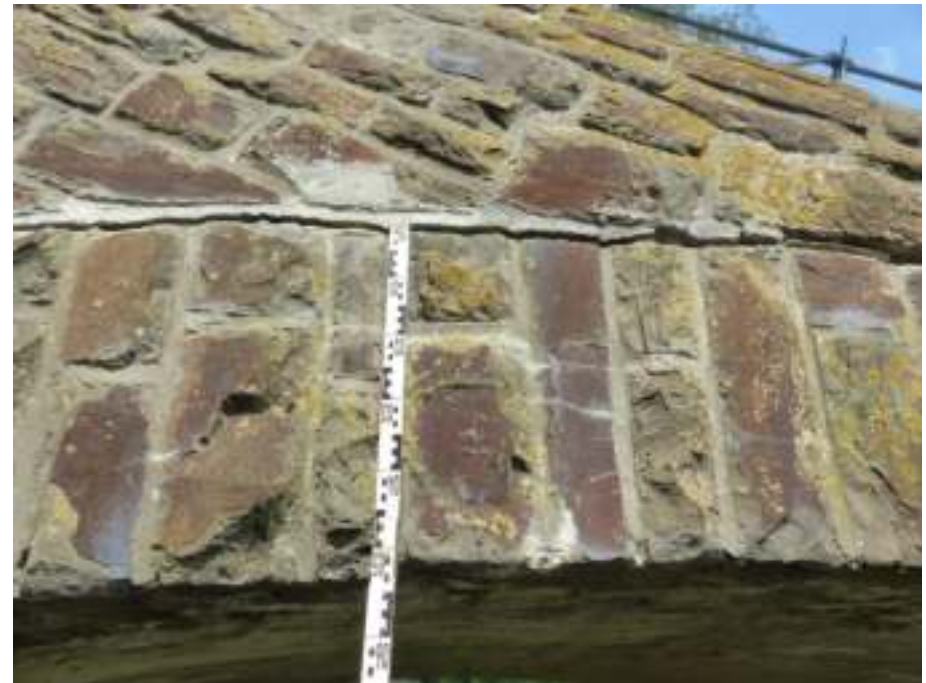
*Joch 3, rechtes Ufer, Südseite, Abriss der Brüstung samt Schildmauer über dem Bogen*

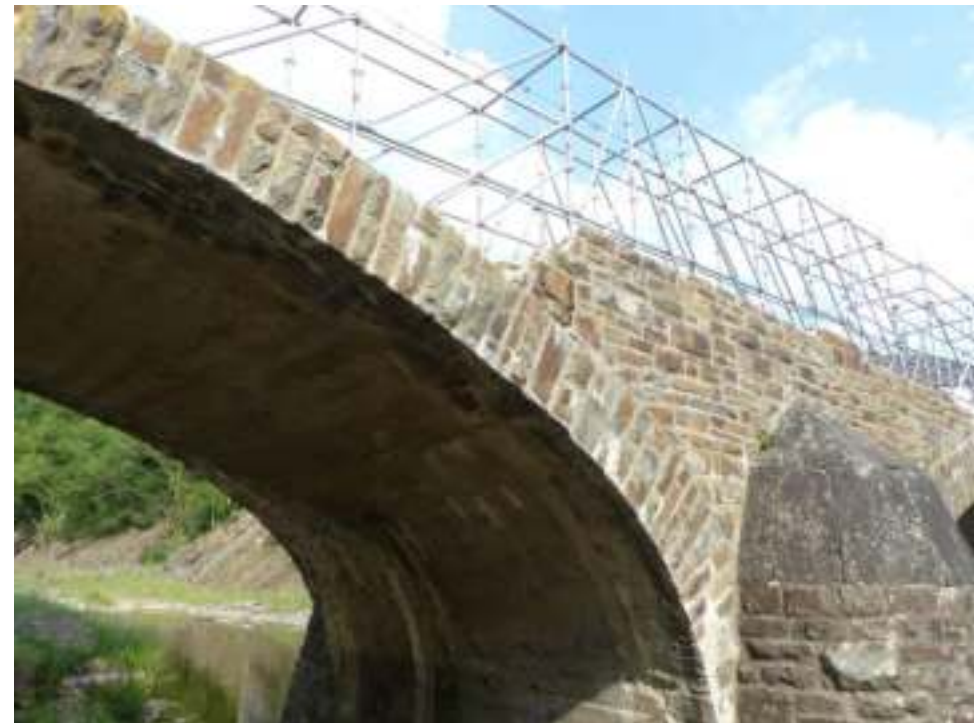
*Abgerissene Brüstung und Schildmauer über dem Pfeiler 2*

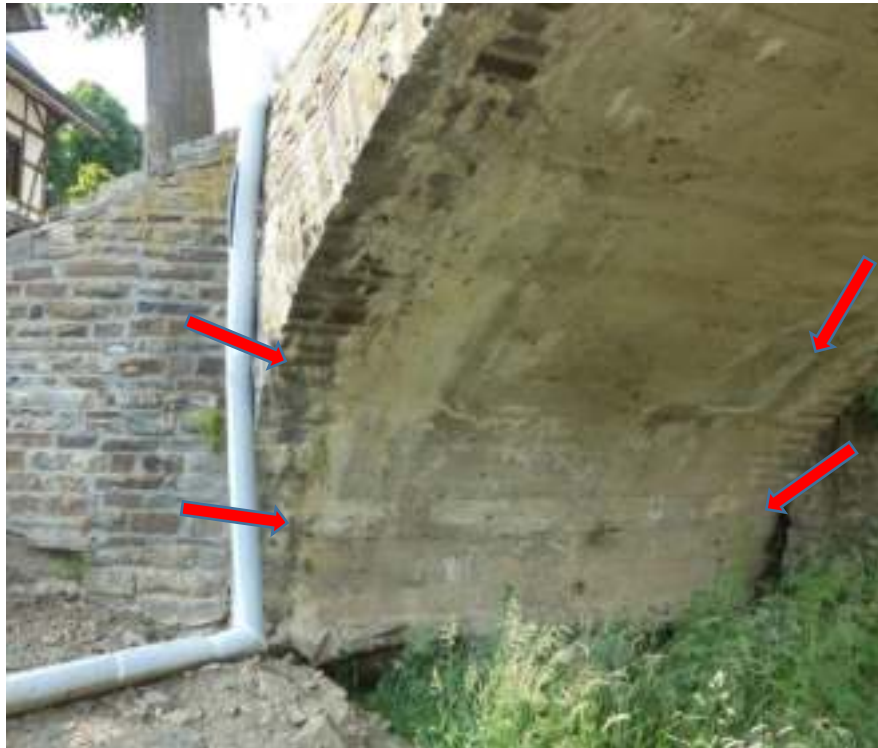
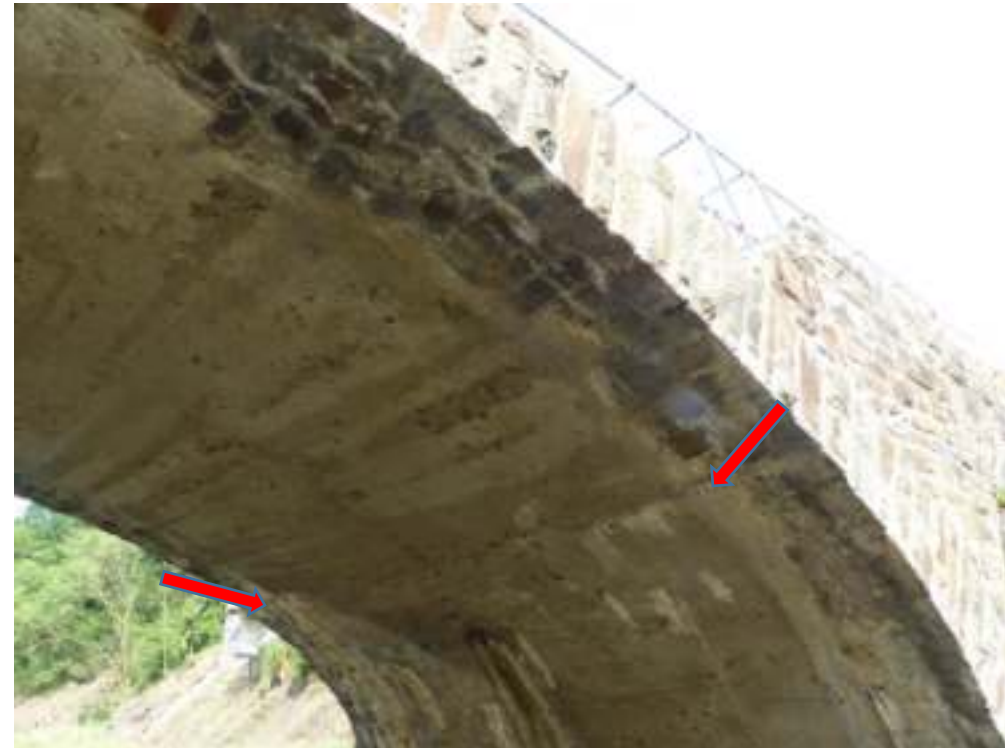
- Querrisse in den Betonbogen: Risse die an Unterseite quer verlaufen und teils an der Oberseite sichtbar werden. Rissbreite 0,5 mm bis 1,5 mm; Die Ursachen sind in der Überschreitung der zulässigen Brückenbelastung in der langen Betriebsdauer und vor allem in den Kriegseinwirkungen zu suchen, falls tatsächlich mehrere Luftminen in der Nähe explodierten (Erschütterungen). Die Risse liegen zumeist unweit der Kämpfer, sind durchgängig horizontal und verlaufen auch an potentiellen Schwachstellen, wie den Tropftüllen im Beton. Weil alter Sinter in den Rissen steht und sie zum überwiegenden Teil nicht aktiv wasserführend sind, ist es unwahrscheinlich, dass sie infolge von Hochwasser – etwa durch Treibgutprall – entstanden. Die Risse müssen statisch untersucht, die Bewehrung darin mittels Suchöffnungen überprüft werden. Sie sind grundsätzlich bautechnisch sanierbar.

## *Haarrisse im Beton der Untersicht – Joch 3 (rechtes Joch)*

Die Betonkonstruktionen sind nach gründlicher Untersuchung gemäß der geltenden bautechnischen Richtlinien für Betonsanierung instand zu setzen. Die Risse sind je nach Breite zu verharzen oder mineralisch zu verfüllen. Örtliche Vernadelung mit Anwendung fachgerechter Verpresstechniken wird erforderlich werden. Die Gewölbeschalen können grundsätzlich an den neu betonierten Kern und in die Zwickel verankert werden.

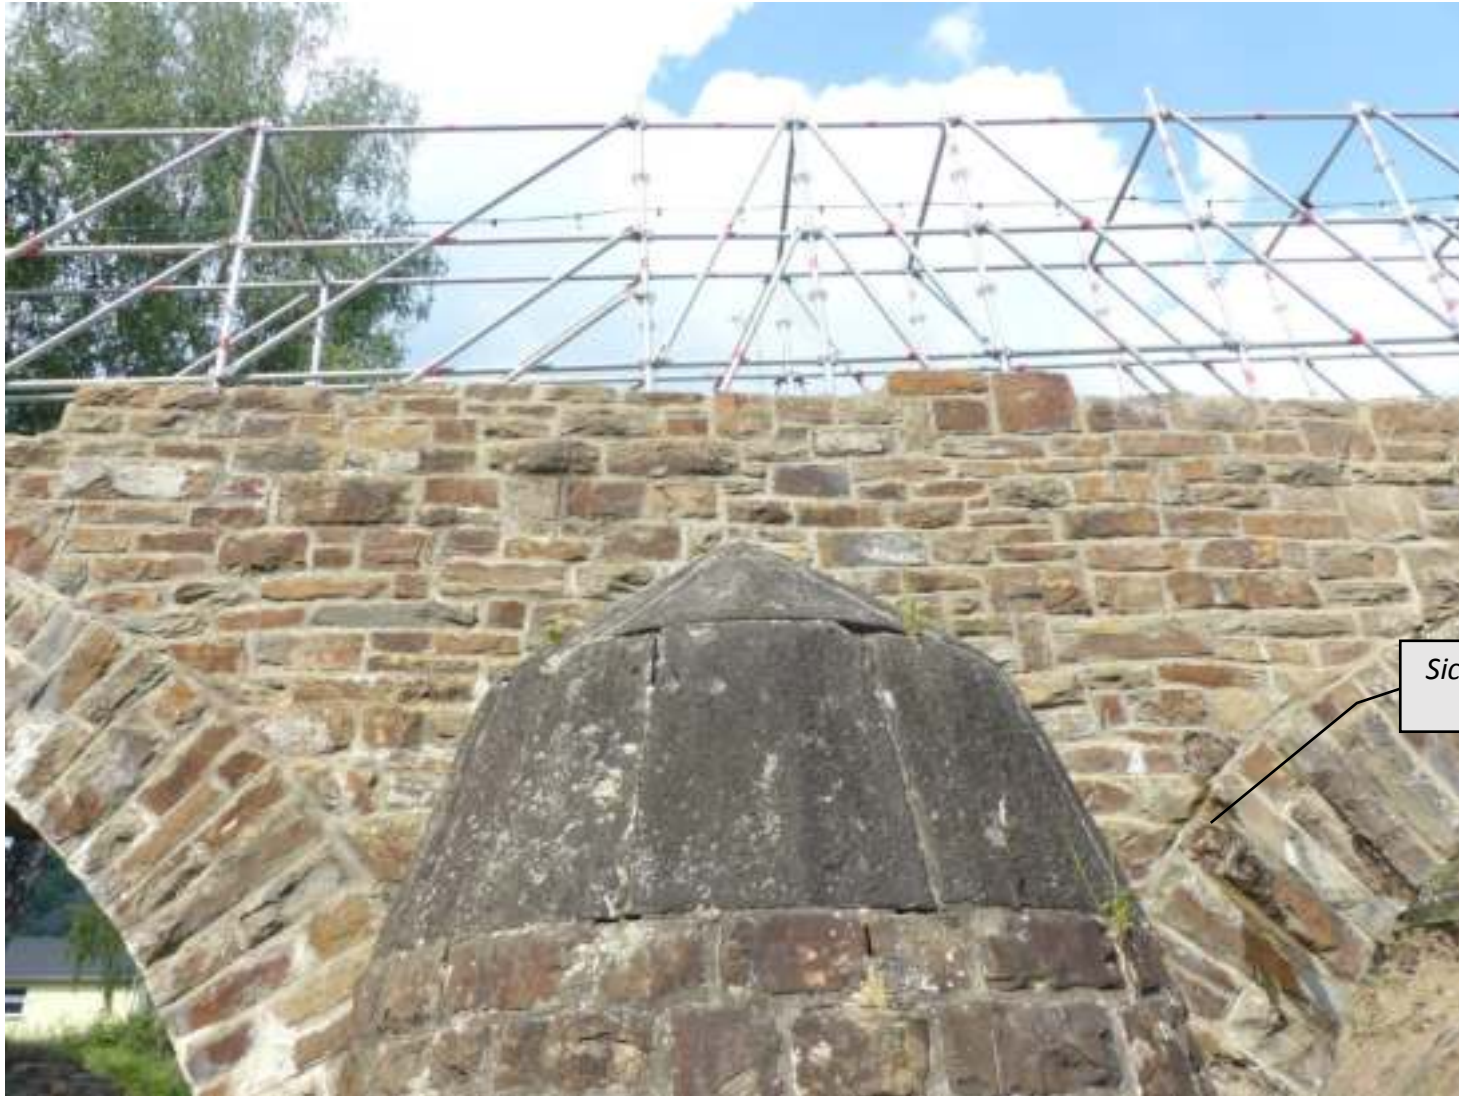
## *Pfeiler 2, Südseite – Pfeilervorlage mit Abdeckung*

Sickerwasser aus dem Pfeiler

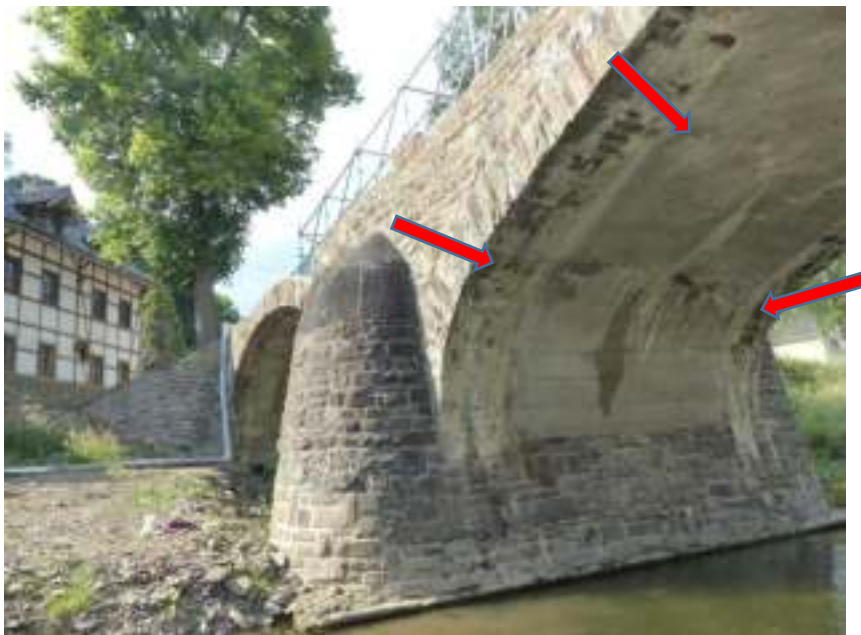
*Mittlere Brückenöffnung – rechter Kämpfer, Haarriss, wasserführend*

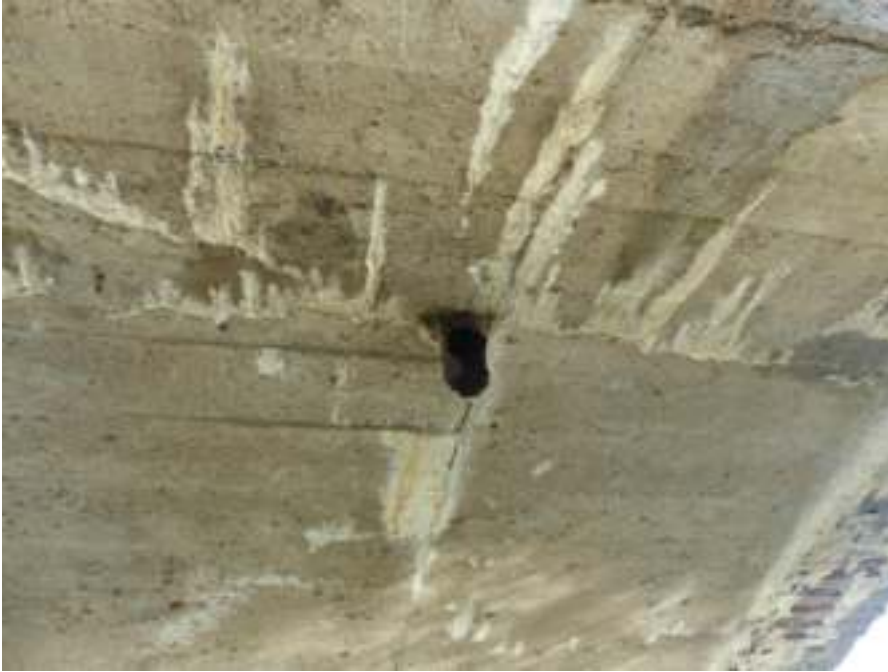
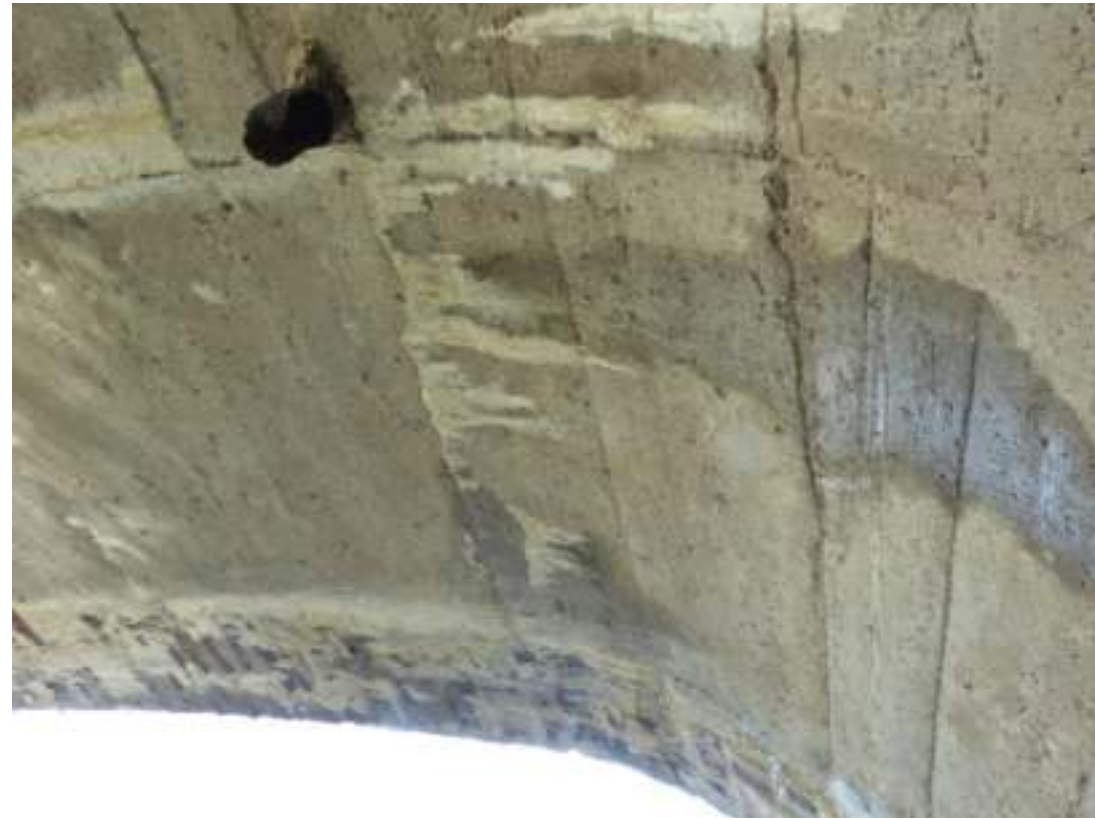
- Korrosion der Entwässerungsröhre – der Tropftüllen

*Mittlere Brückenöffnung – Südseite: dichte Betonmatrix mit Oberflächenporen und Schalungsabdrücken – Risse an der verrosteten Tropftülle mit Sinter. Ein Riss wasserführend.*

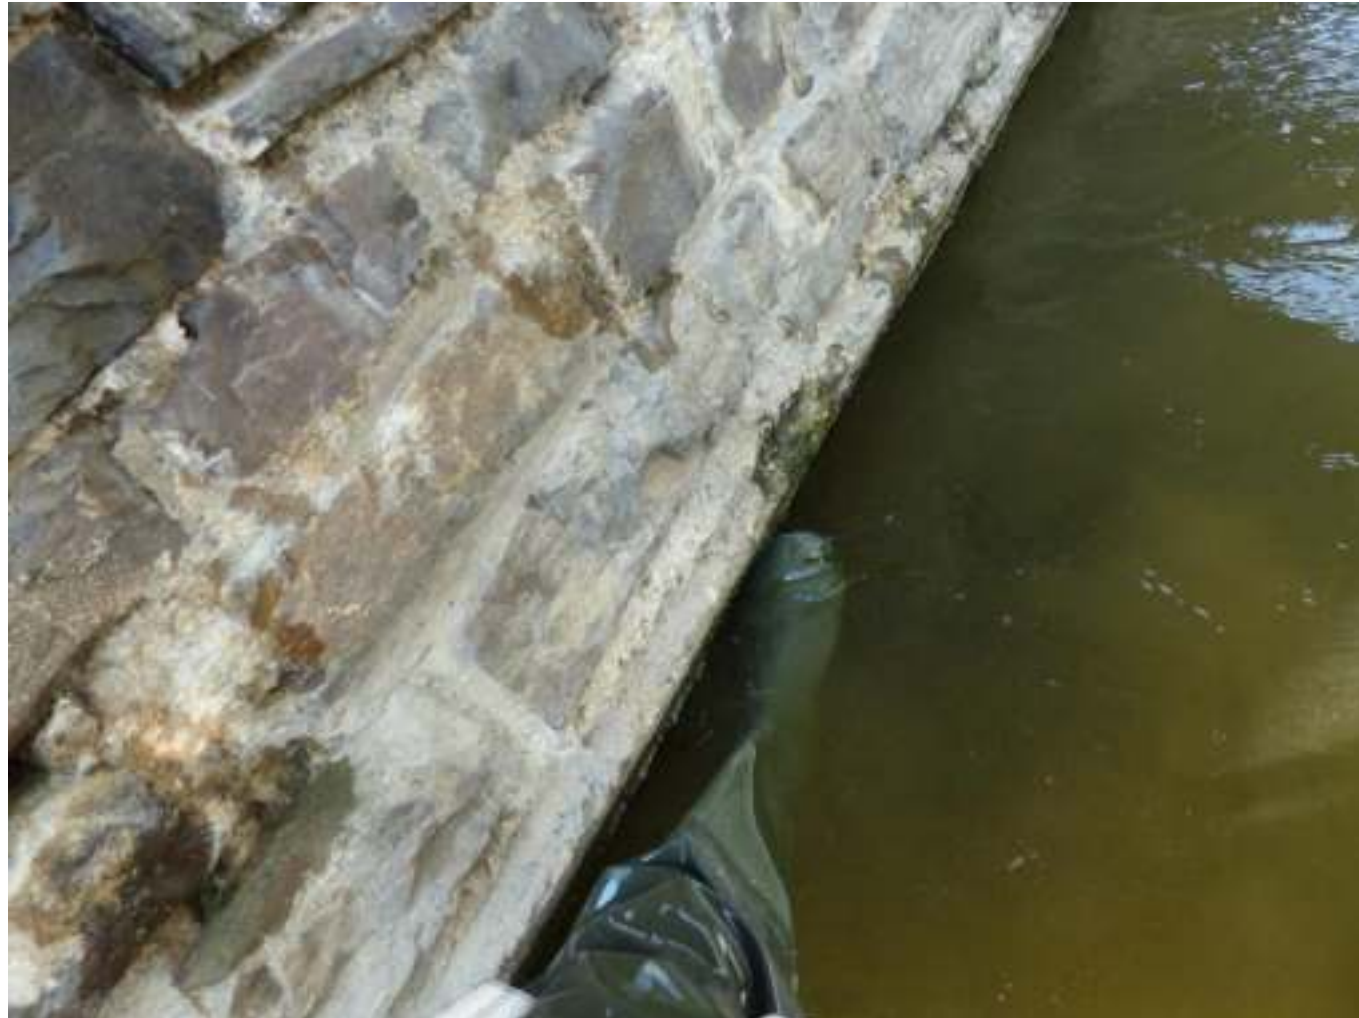
*Pfeiler 2 Fundament: leichte Unterspülung der Unterkante*

Die Wiederherstellung der vollen Tragfähigkeit und der Verkehrssicherheit für eine Verwendung der Brücke ist mit fachgerechter Instandsetzung des Überbaus, Sanierung der Betonrisse, sowie mit dem Wiederaufbau der Brüstung machbar. Der Kolk-schutz der Fundamente der Pfeiler muss mit Unterwasserbeton verbessert werden.

Die Sanierung der Schäden an den Pfeilern ist – die Verfüllung der erodierten Randbereiche unter den Fundamenten, begleitet von einer Verpressung, bedarf einer Phase niedriger Wasserstände der Ahr.

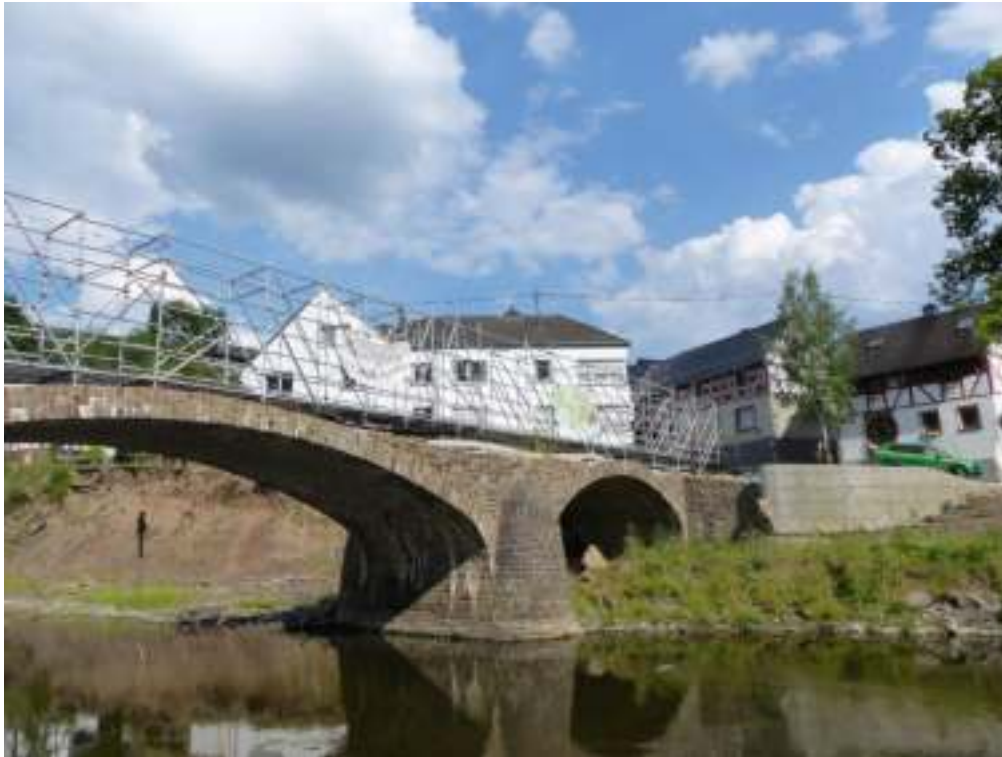
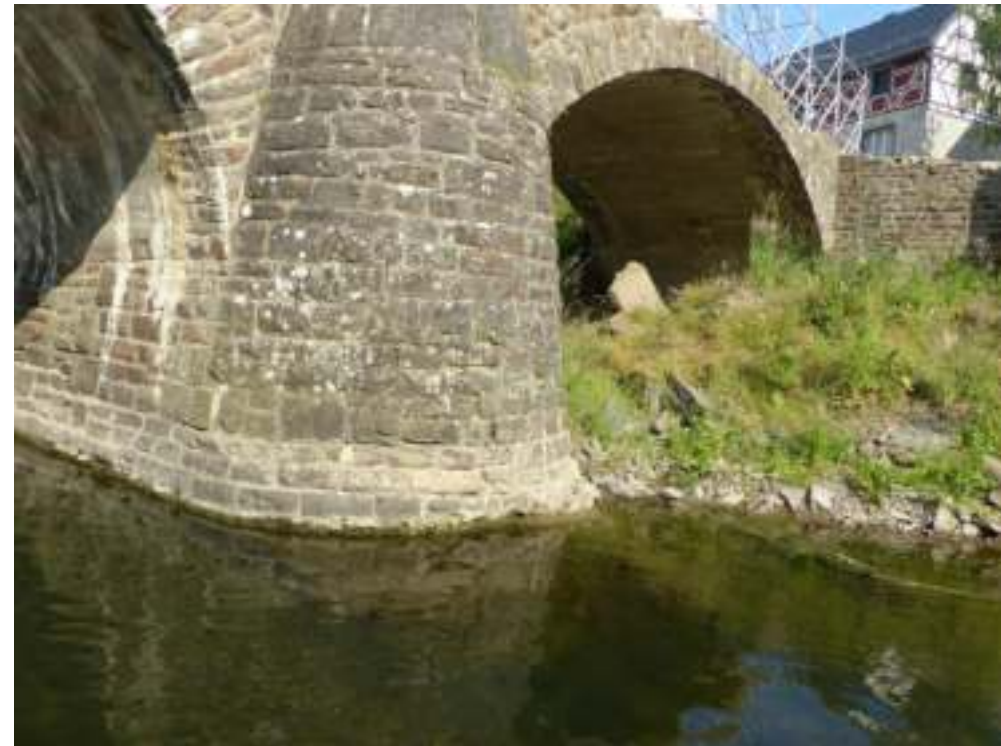
*Joch 1, linkes Ufer, verlandet*

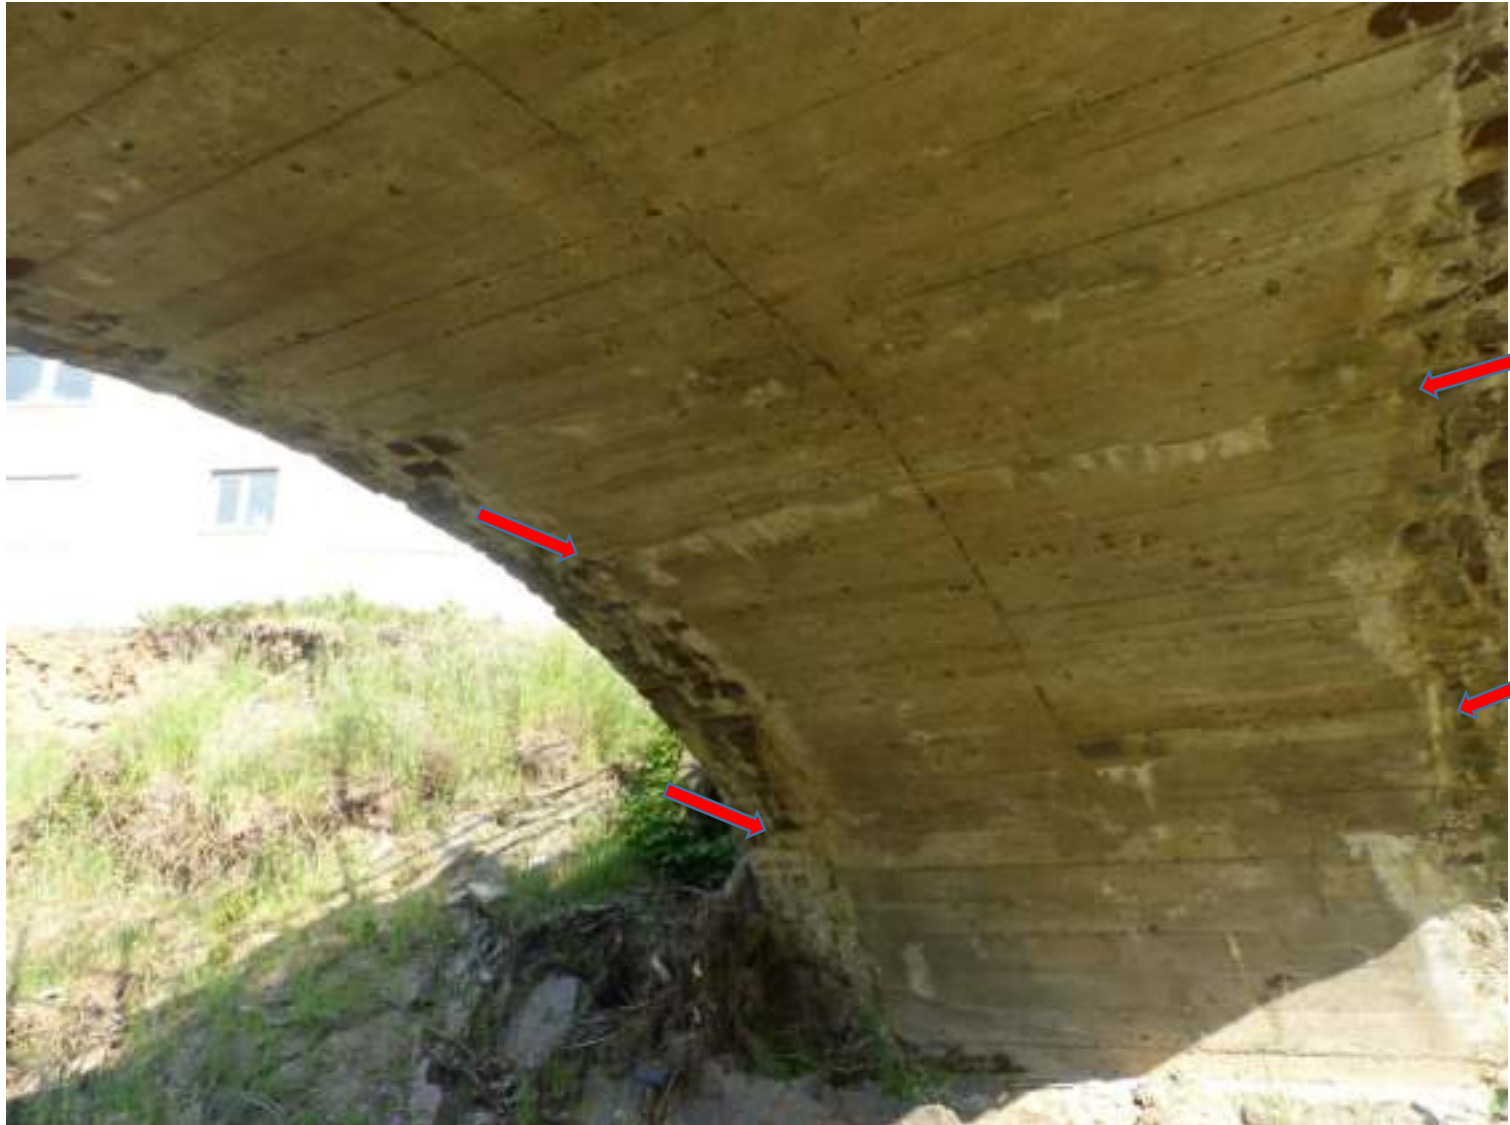
*Joch 1, linkes Ufer, Haarrisse im Beton*

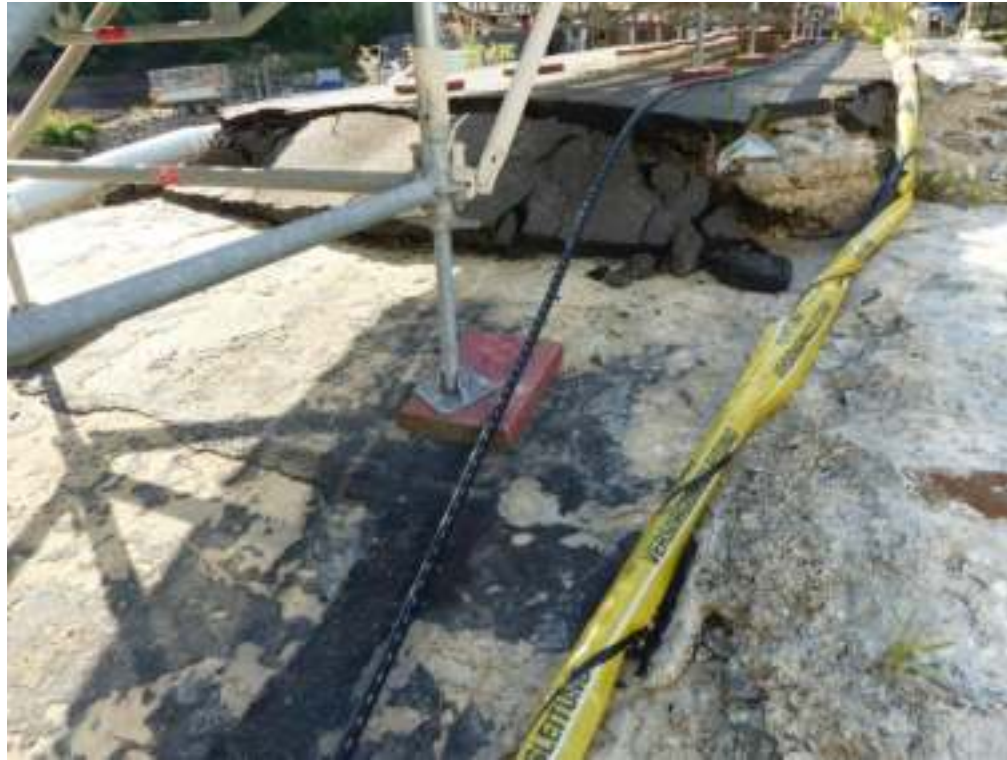
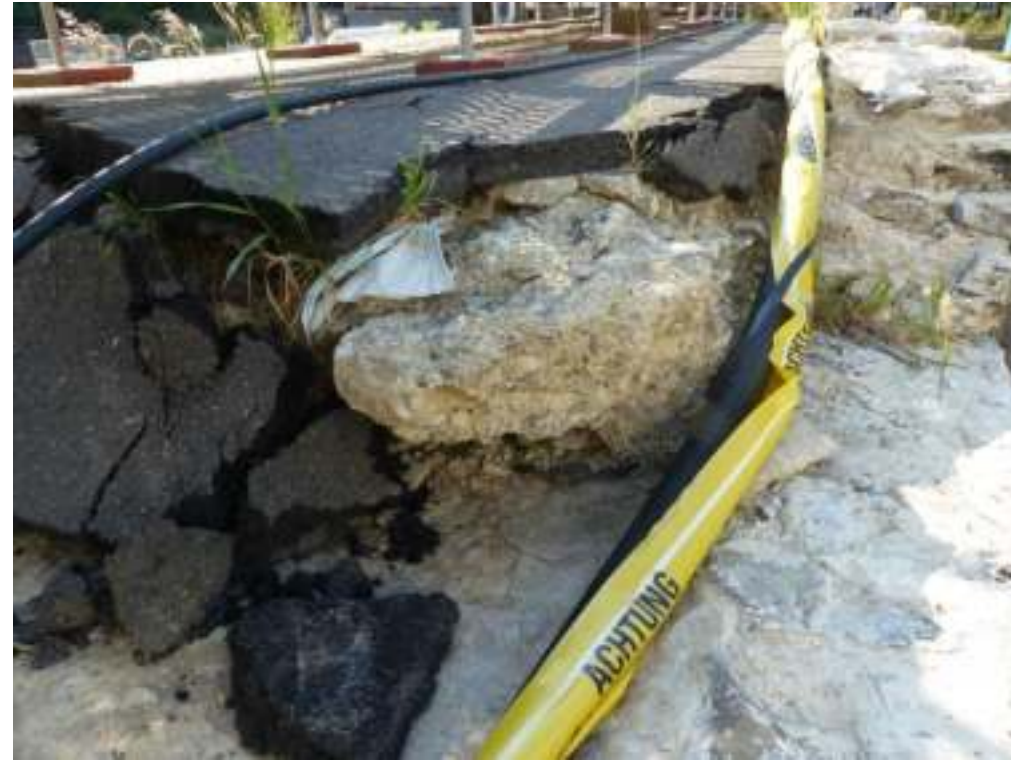
## *Bogenrücken mit Resten der Fahrbahn und Abdichtung*

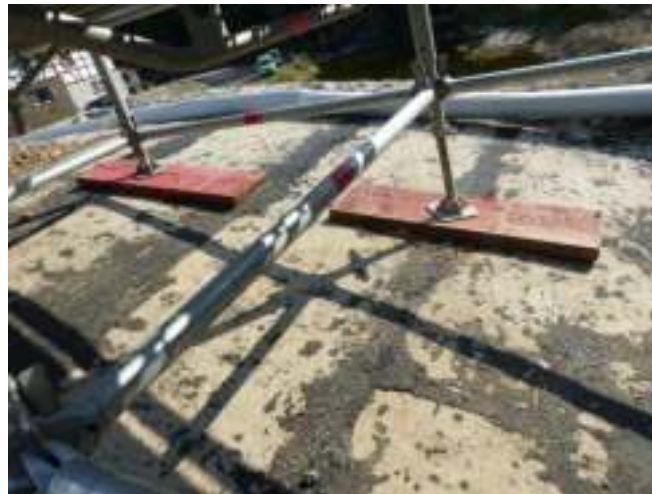
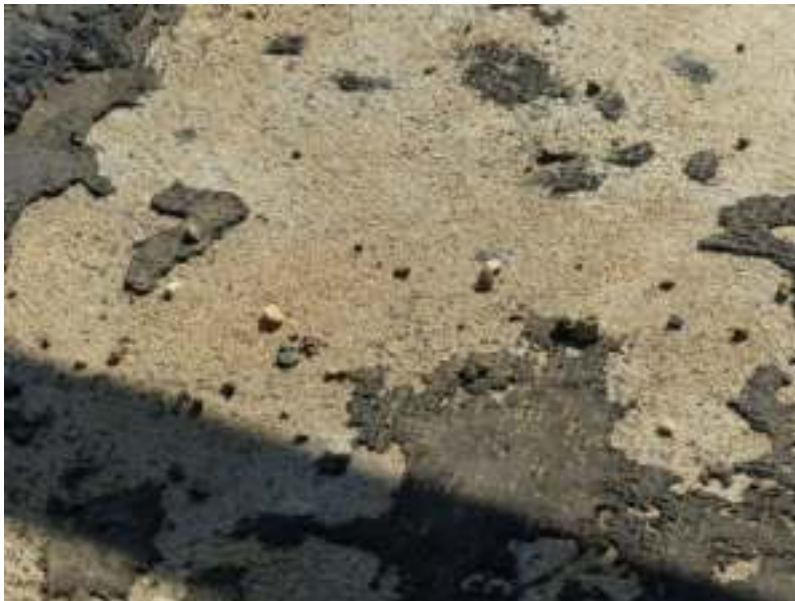
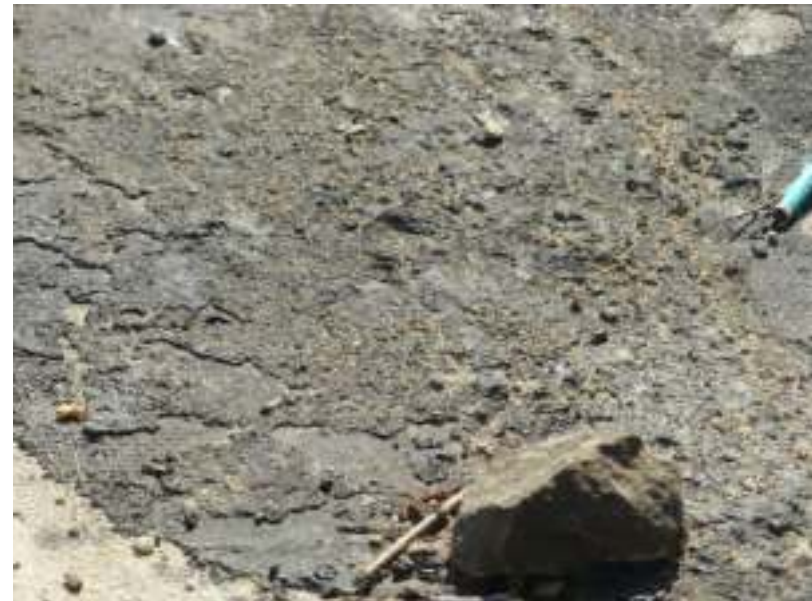
*Reste der Altabdichtung (um 1955 oder später)*
