Begutachtung des Zustandes von vier ausgewählten denkmalgeschützten  
Brücken im Ahrtal nach der Hochwasserkatastrophe 2021

***Gutachten über den Zustand und die Konservierung  
der Brücke in Schuld***

Nr. 22G00161\_4

*Domhofbrücke in Schuld*

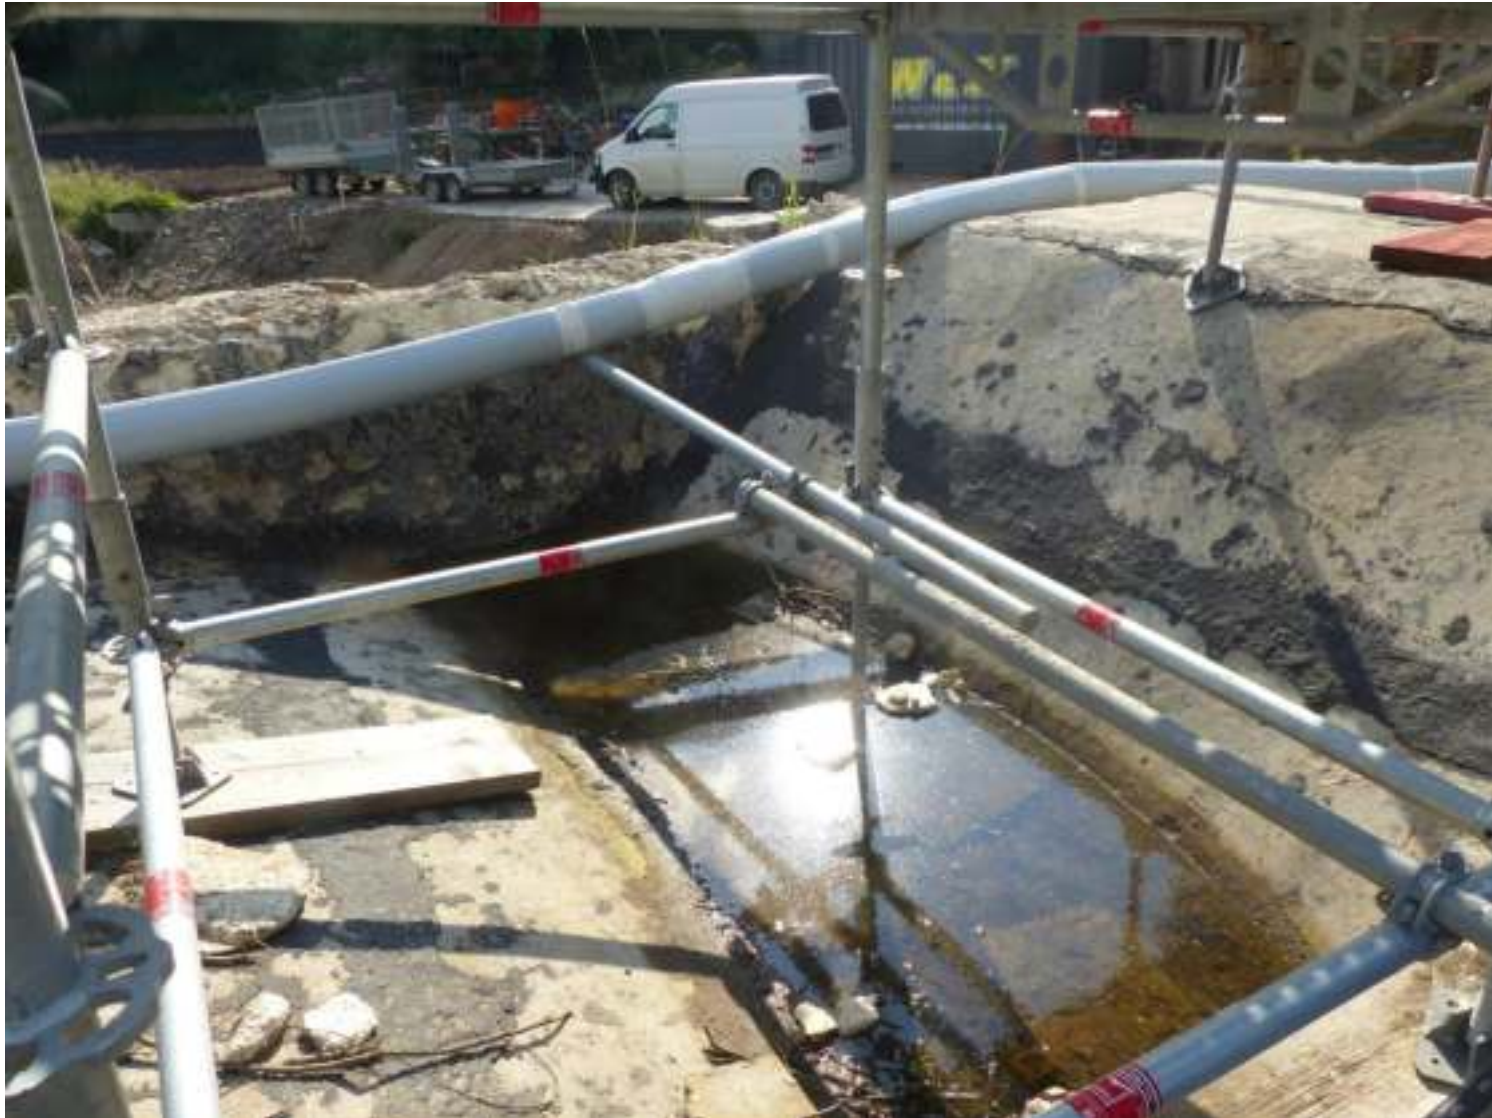
*Regenwasser über dem Gewölbezwickel*

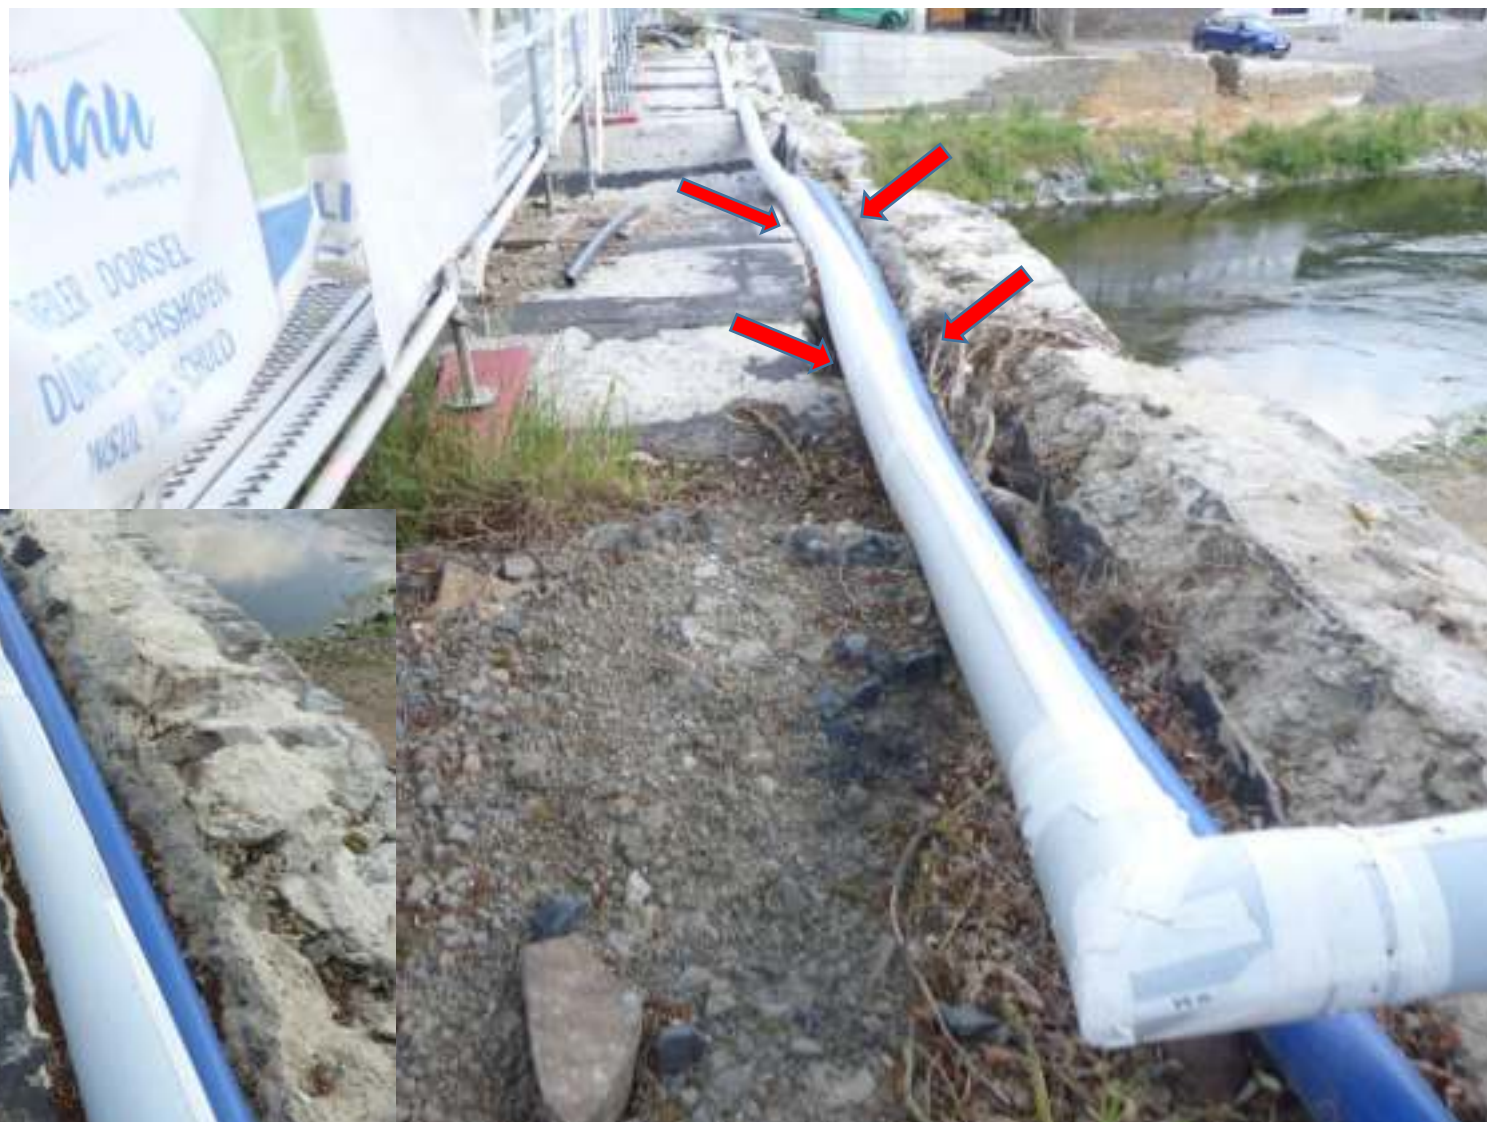
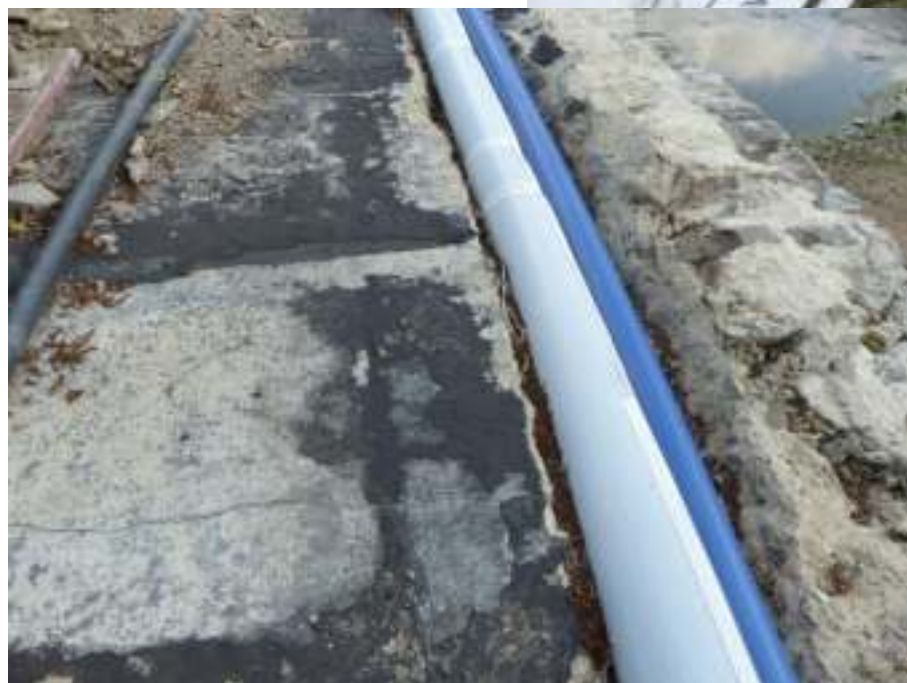
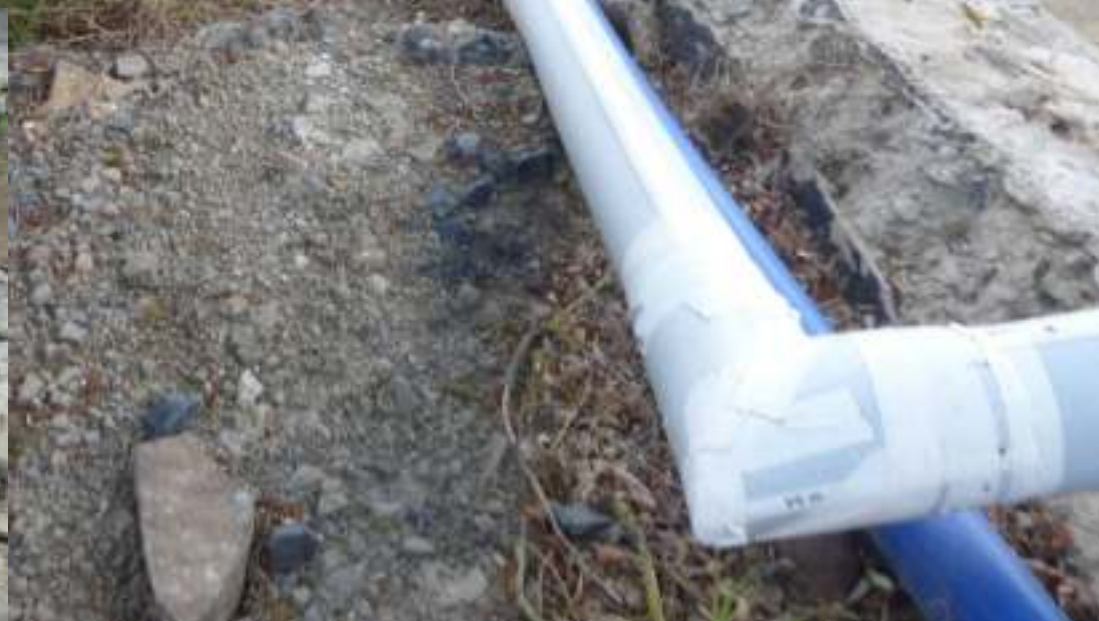
- Schlitze durch die Bogenoberseite im Tragwerk zum Einlegen von Rohrtrassen der modernen Infrastruktur. Sie entstanden vor einigen Jahrzehnten und sind seitens der Leitungsbauer zu verantworten.
- Trennriss am rechten Widerlager (westliche Wange)
- Grundsätzliche Salzbelastung des Mauerwerks und des Betons aus den im Winter ausgebrachten Taumitteln

## *Schwächung der Tragsysteme der Gewölbe zur Leistungsverlegung*

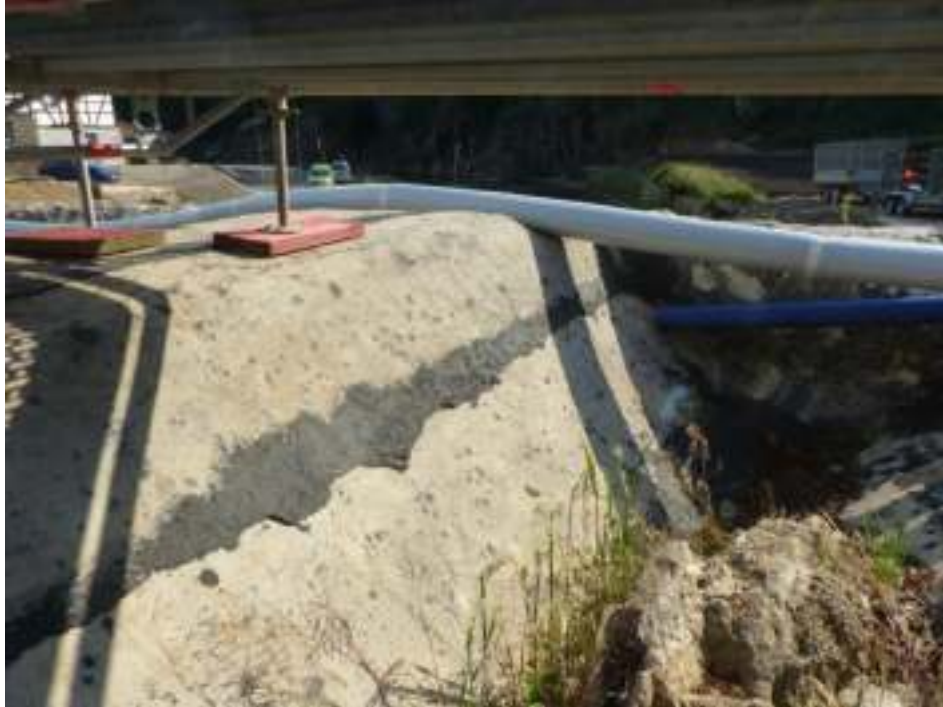
*Überbetonierte Verstärkung am Pfeilerkopf als Auflager der Fahrbahnplatte*

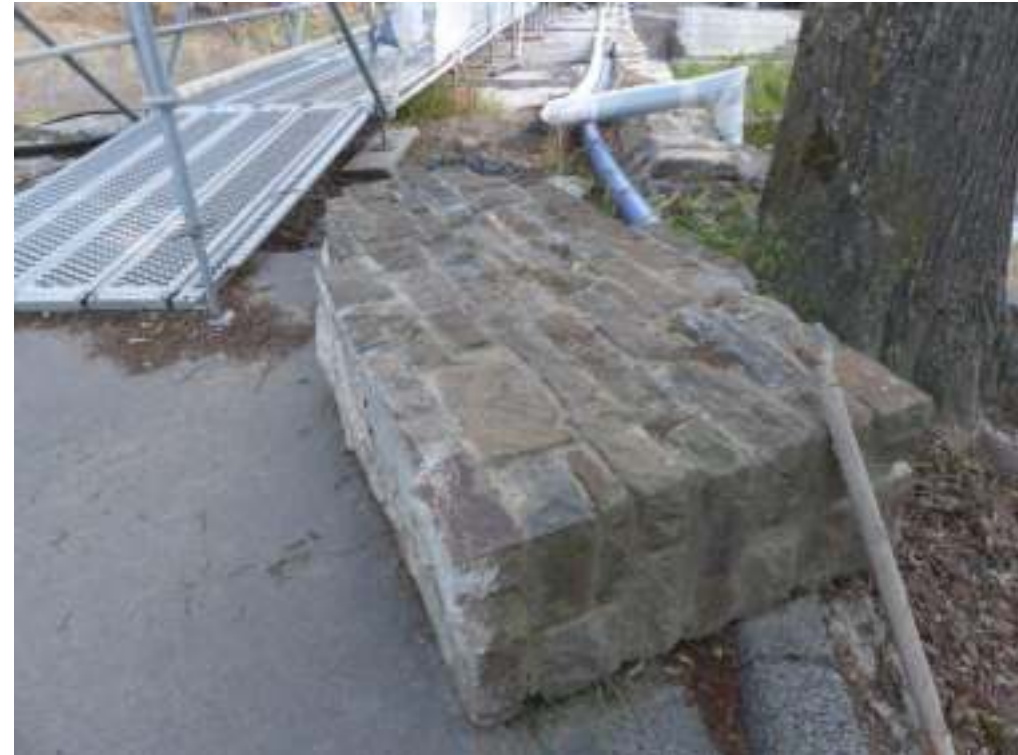
*Partie der umgeworfenen Brüstung*
