Begutachtung des Zustandes von vier ausgewählten denkmalgeschützten
Brücken im Ahrtal nach der Hochwasserkatastrophe 2021

***Gutachten über den Zustand und die Konservierung
der ehemaligen Eisenbahnbrücke in Dümpelfeld***

Nr. 22G00161_1

Ehemalige Eisenbahnbrücke in Dümpelfeld

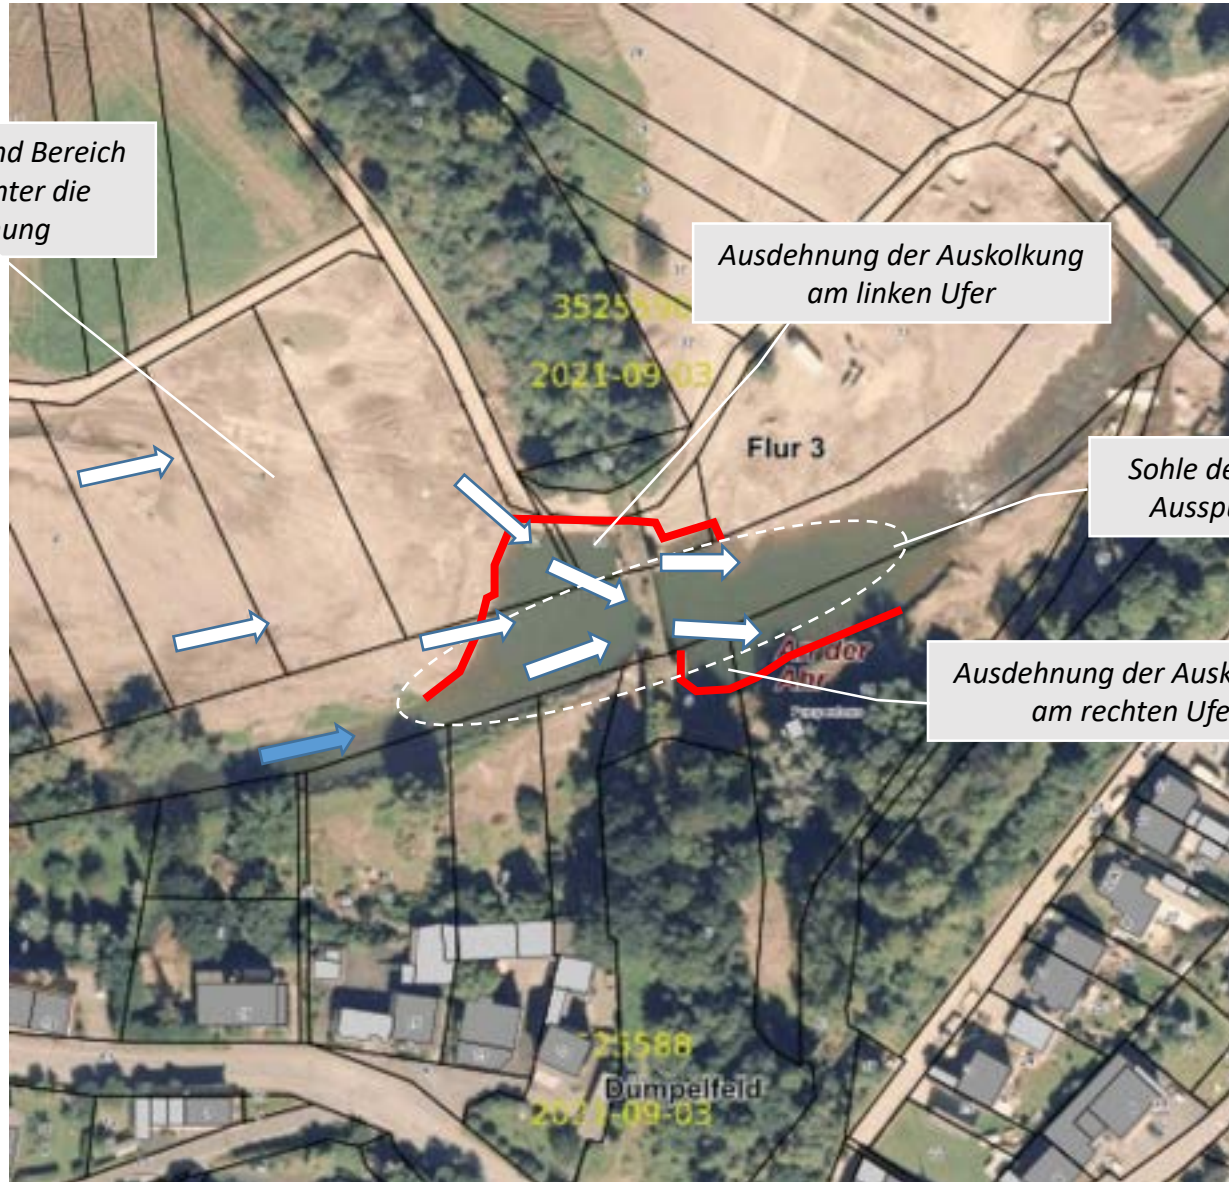
Sohle der Ahr durch starke Ausspülung beschädigt

Ausdehnung der Auskolkung am rechten Ufer

Die Sanierung des Kolkes ist dringend erforderlich, da das Bauwerk beim nächsten Hochwasser weitere Schädigung an dieser Stelle erfahren würde.

Grundlage muss eine in Zusammenarbeit des Planers mit einem Taucher erstellte sehr detaillierte Kartierung der Schäden und deren Umgebung inklusiver eingeschwemmter Hindernisse sein.

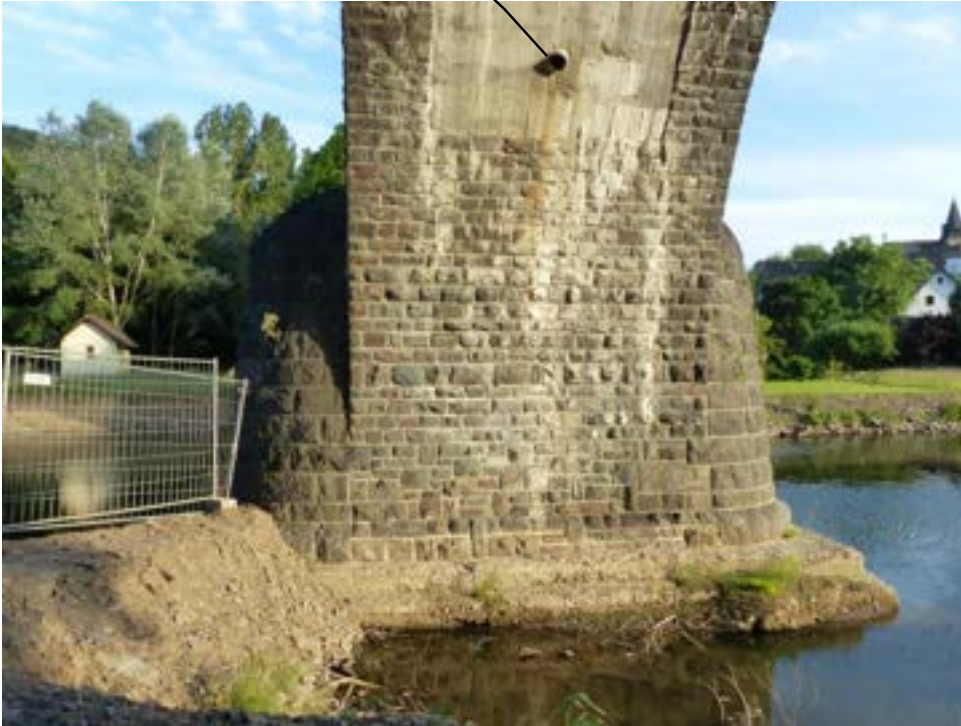
Der Überbau (Schotter) ist bewachsen. Die Funktionstüchtigkeit der historischen Abdichtung und Entwässerung konnte am Untersuchungstag nicht in vollem Umfang geprüft werden. Es ist anzunehmen, dass die Tropfüllen, die zu Entwässerungskammern führen, mit Sinter zugesetzt sind. Als Abdichtungen der Erbauungszeit dienten bereits bituminöse Bahnen oder entsprechend getränkte „Kacheln“. Sie liegen i.d.R. unter eine Schutzlage aus Mörtel und behalten ihre Funktionsfähigkeit auch über die bisherige Lebensdauer der Dämpfungsfelder Brücke, wenn keine mechanischen Schäden verursacht wurden.

Tropftülle Nord, Entwässerung des Überbaus

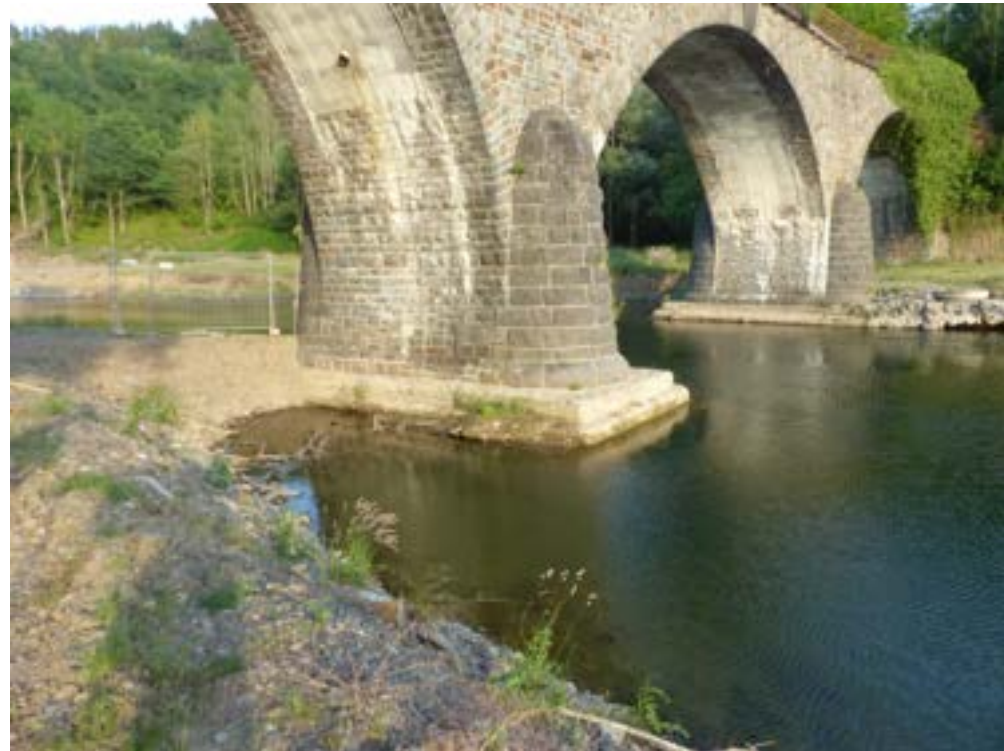
Das Bauwerk weist trotz der Auskolkung keine Deformationen oder Schäden infolge Sa-ckung oder Setzung auf. Dennoch gilt die Schadenssituation als dringend reparaturbedürf-tig, muss fachgerecht nachuntersucht und zeitnah beseitigt werden. Eine wiederkehrende Hochwasserführung der Ahr würde die bestehende Auskolkung unmittelbar weiter angrei-fen. Die noch vorhandene Standsicherheit kann mit einer detaillierten Aufnahme der geo-metrischen und materiellen Parameter zunächst fachgerecht beobachtet, bestenfalls ge-schätzt, jedoch noch nicht vollständig rechnerisch bestimmt werden. Die erforderliche Nachrechnung wird die Standsicherheit als Reserve attestieren. Die Einstufung des Scha-dens nach den Erstuntersuchungen durch die Gemeinde im Jahr 2021 als eine Gefährdung der Standsicherheit ist daher grundsätzlich richtig. Damit erfordert der Schaden eine lau-fende Aufmerksamkeit und Beauftragung einer entsprechend von Ingenieuren festzulegen-den Beobachtungsweise, inklusive einer Strategie beim Auftreten von Veränderungen. Be-reits mit der Verfüllung der beiden Kolke wird die Standsicherheit vollständig wiederherge-stellt sein.

Pfeiler 2 (Nord) mit Auskolkung

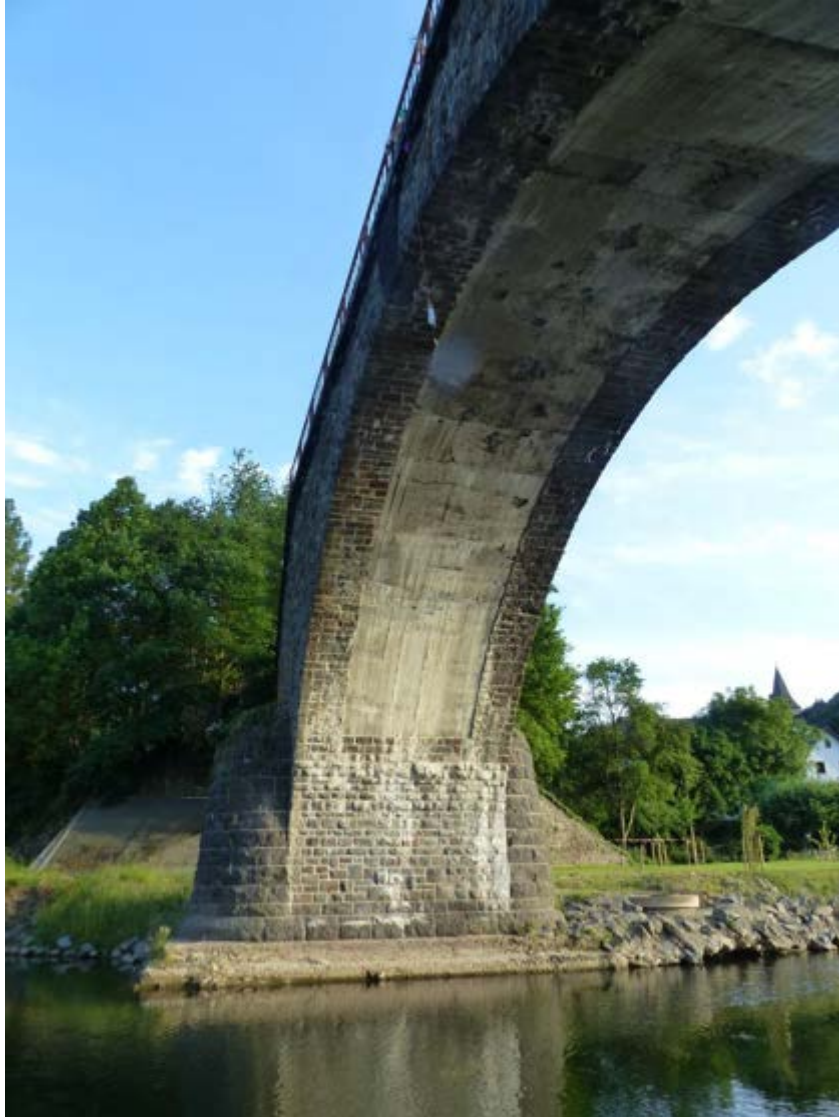
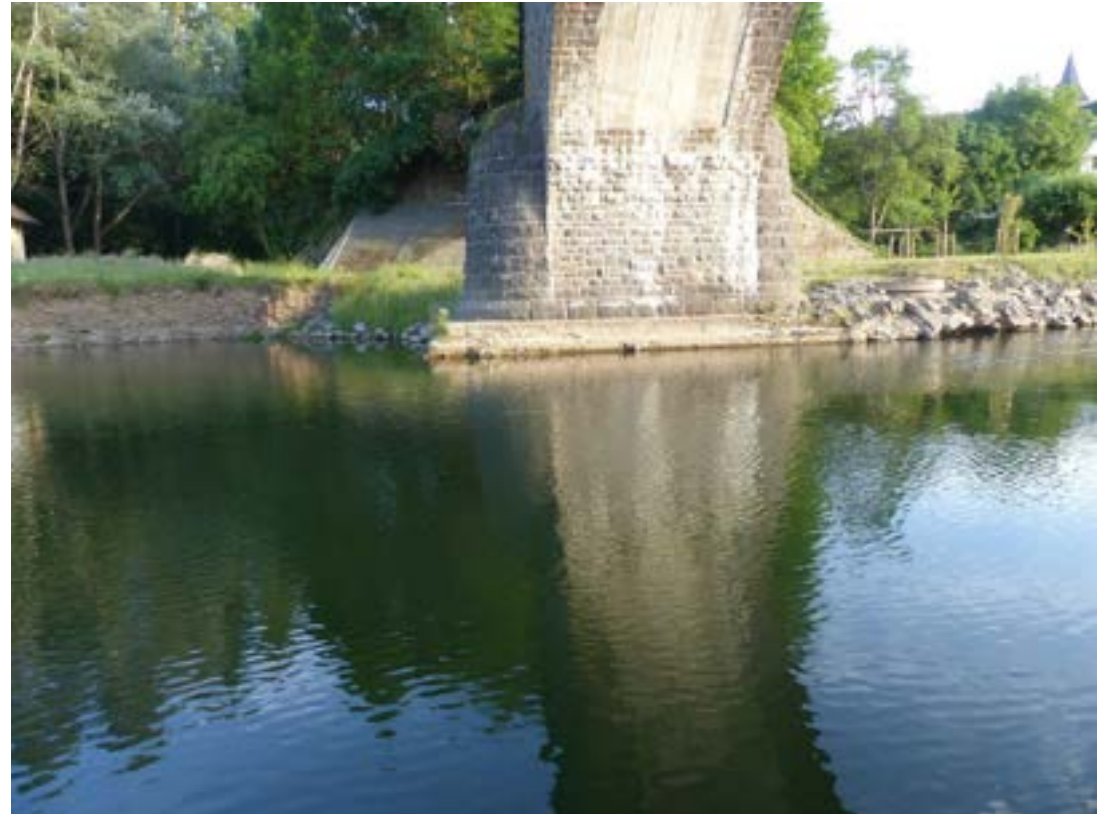
***Ansicht Juni 2022
Pfeiler 1 (Süd)
mit Auskolkung an Unterwasser
Intaktes Mauerwerk
und Brückenuntersicht***

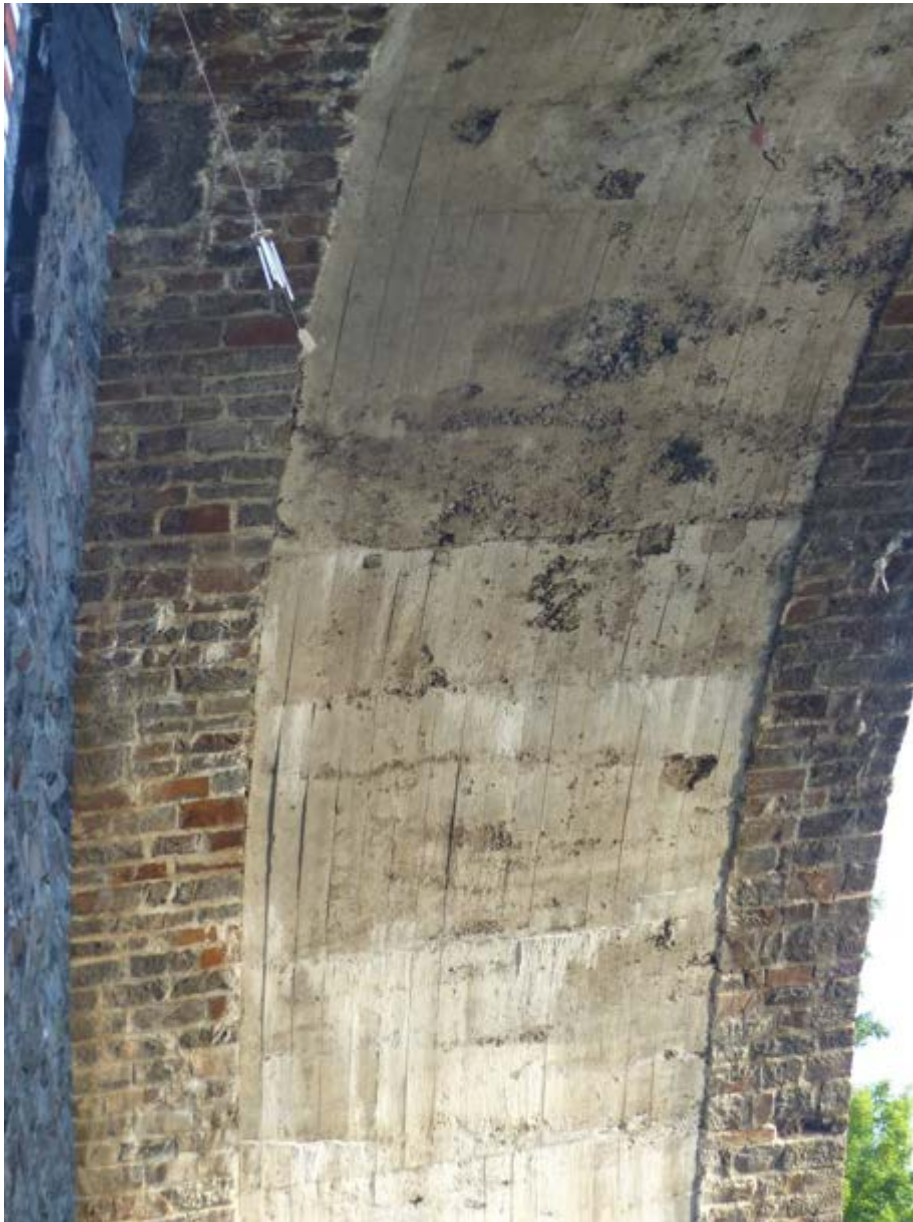
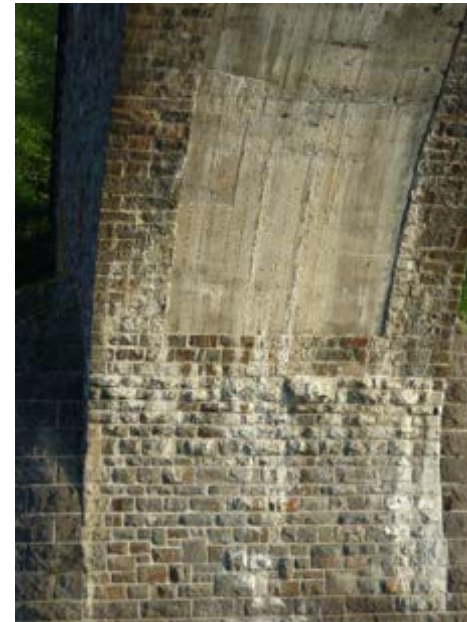
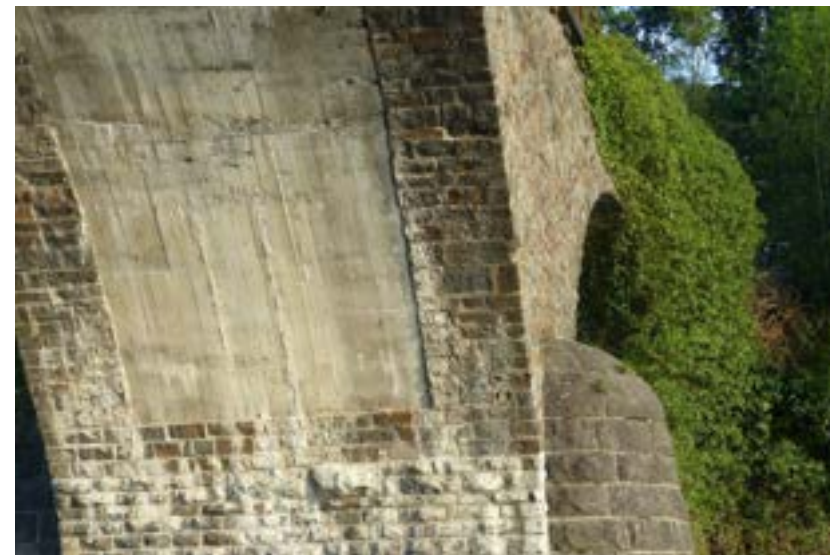
Untersicht zeigen sich mit „Kiesnestern“ und „Lunkern“ bzw. freiliegendem Zuschlag typische Defizite der historischen Betonage und Schalungstechnik. Zugleich sind diese Stellen auffallend wenig verwittert, was für eine gute Verarbeitung des Betons insgesamt und seine Festigkeit spricht.

*Ansicht Juni 2022
Kämpfer Pfeiler 1 (Süd)
Intaktes Mauerwerk
und Brückenuntersicht
Schalungsabdruck im Beton
Füll-/Stampfbetonlagen als „kalte Fugen“
mit Sinteraustritt*

Für die Betonoberflächen (Bogenuntersicht, Pfeilerbasis) sind Konservierungsmaßnahmen gegen weitere Verwitterung zu ergreifen. Wasserführende Risse sind zu verharzen und zu vernadeln. Offene Kiesnester können zumindest mit Schutzschlämme überdeckt werden. Ein wichtiger Part der denkmalgerechten Betonsanierung ist das sichtbare Belassen der historischen technologischen Merkmale: Schalungsabdrücke, Kanten, Körnungen, Textur.

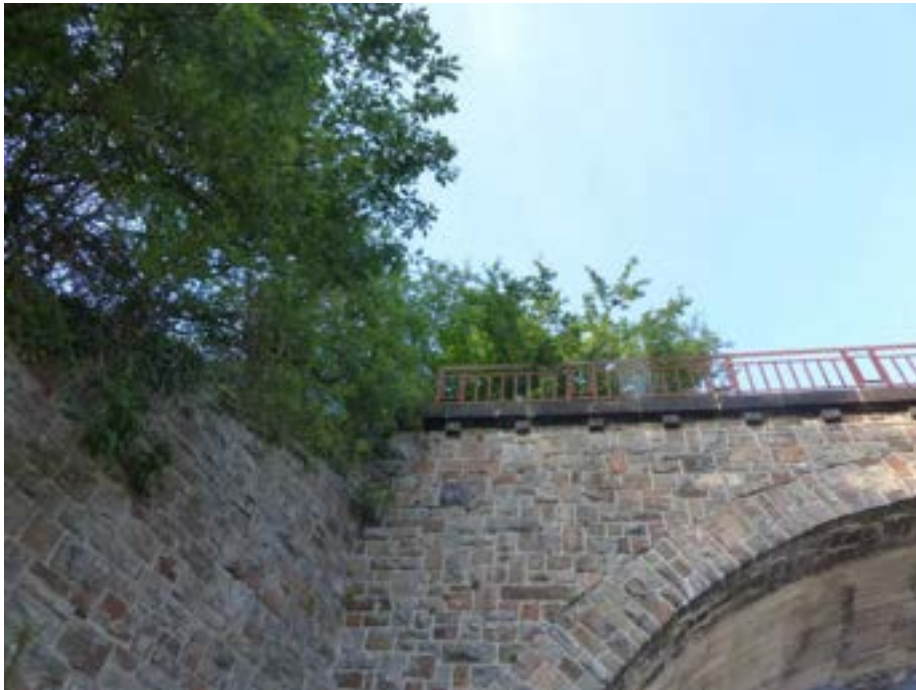
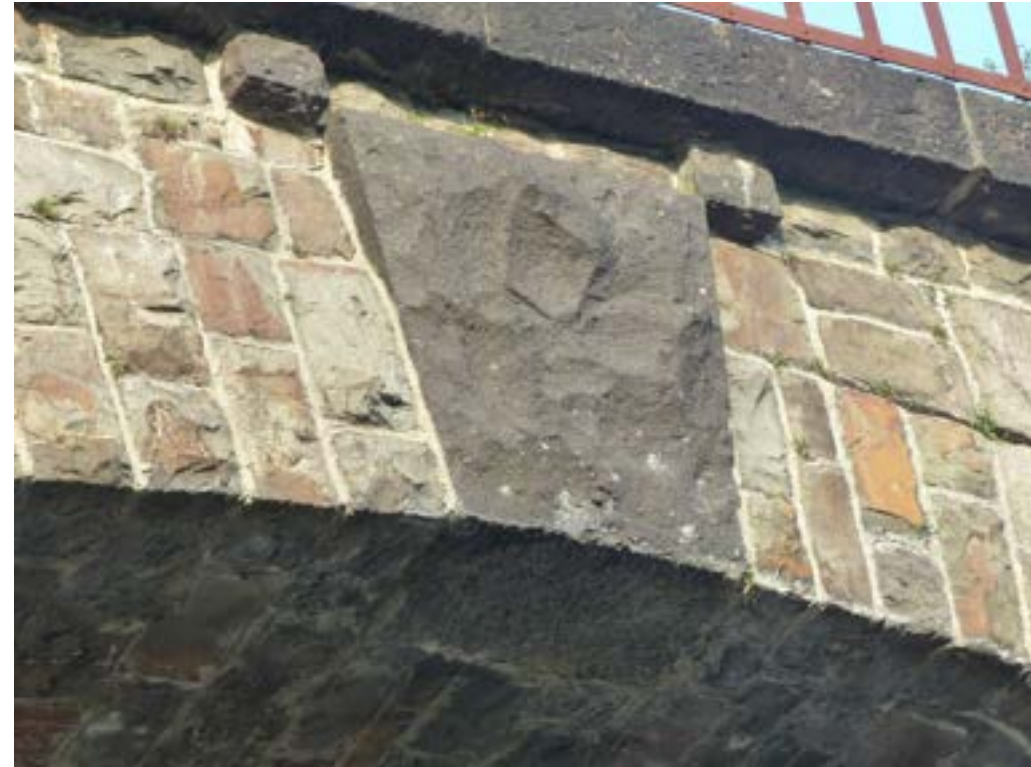
*Ansicht Juni 2022
Joch 3 (Nord) mit Widerlagerflügel und
Details des Natursteinmauerwerks
mit Schlussstein*

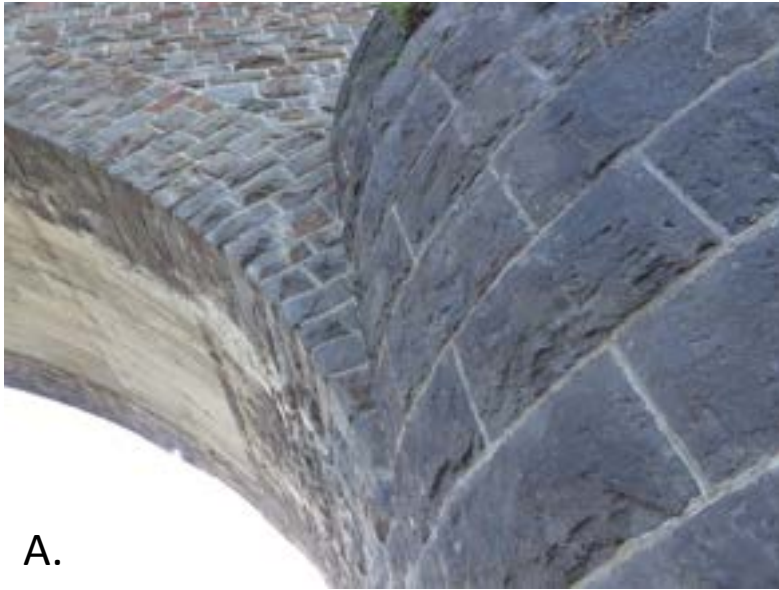
A.

- *A. Übergang Kämpfer mit Vorsatzpfeiler (Eisbrecher)*
- *B. Übergang Mauerwerk Pfeiler 2 Nordseite zum Fundament*
- *C. Randfassung / Wange – Bogenrand aus Mauerwerk mit Beton*

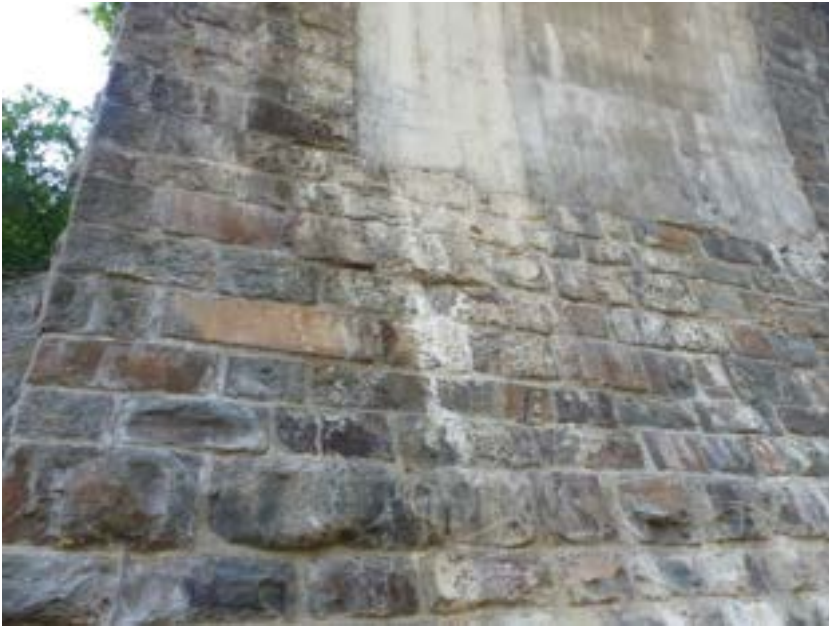
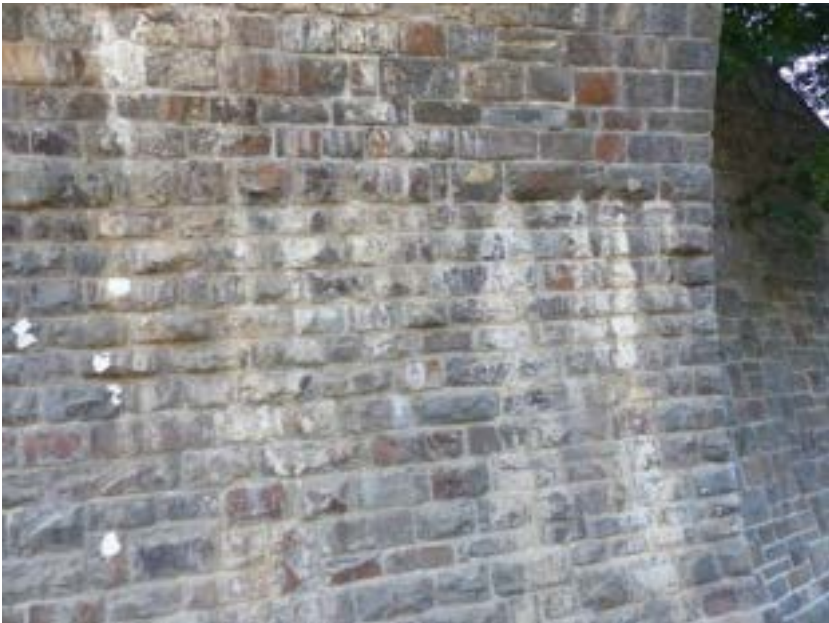
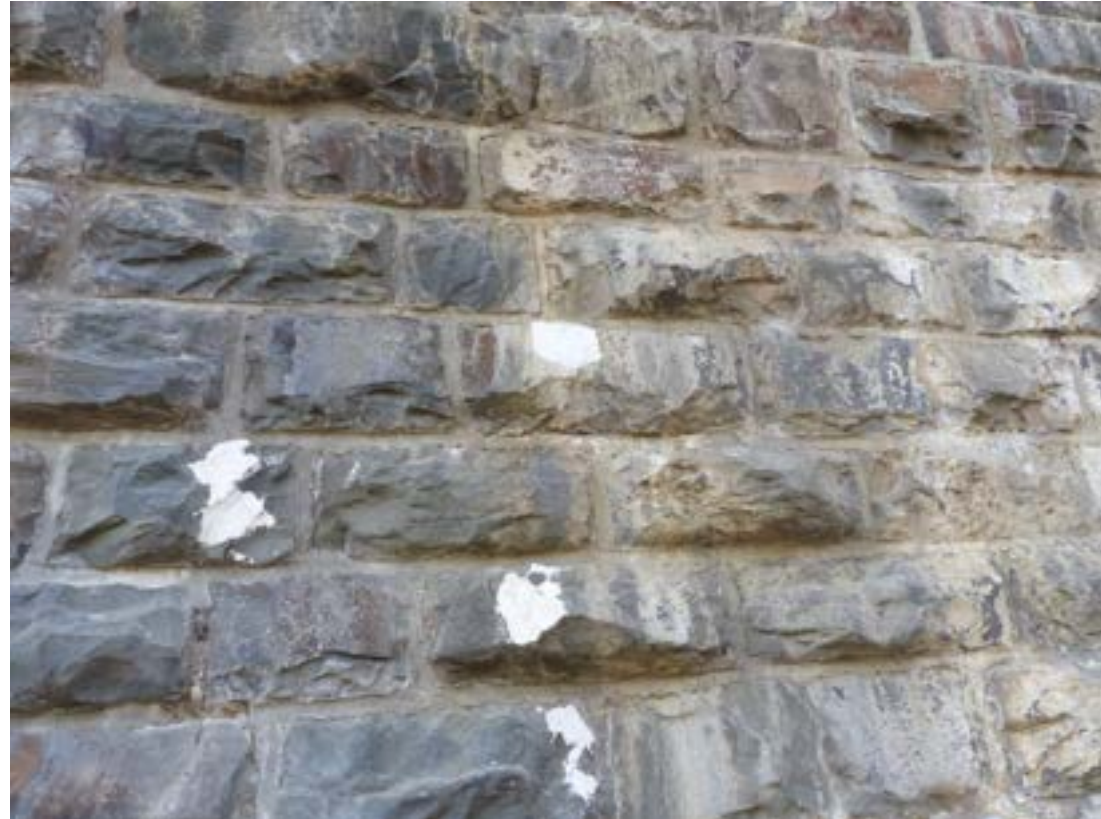
Widerlagerstirn Nord

Im Bereich des linken Widerlagers und des ersten Pfeilers (rechte Brückenseite in Flussrichtung gesehen) wurden einige wenige Risse festgestellt. Zwei davon verlaufen nahezu senkrecht von der Geländeoberfläche bis in den Kämpfer der linken Brückenöffnung. Weil sie teilweise durch die Steine verlaufen, wurden sie von Dritten bereits mit provisorischen Gipsmarken versehen, die aktuell nicht weiter gerissen sind.

provisorische Gipsmarken auf Haarrissen durch das Mauerwerk

Für die Mauerwerke sind in der Fläche konservierende Eingriffe mit partieller bis punktueller Fugenerneuerung erforderlich. Zusätzlich ist den Ursachen der festgestellten Risse im Detail nachzugehen. Die Risse selbst sind fachgerecht zu verschließen, d.h. in der Regel zu verpressen und zu vernadeln. Der sichere Halt der Gesimse ist steinmetzmäßig und ggf. bautechnisch zu prüfen und zu gewährleisten. Verlorene Steine, die keine statische Bedeutung oder Wirksamkeit haben, müssen nicht ersetzt werden.

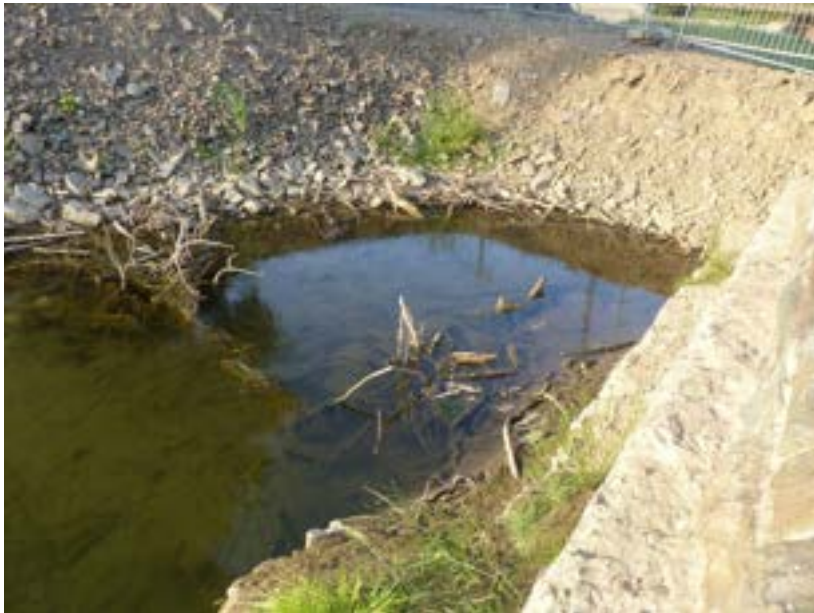
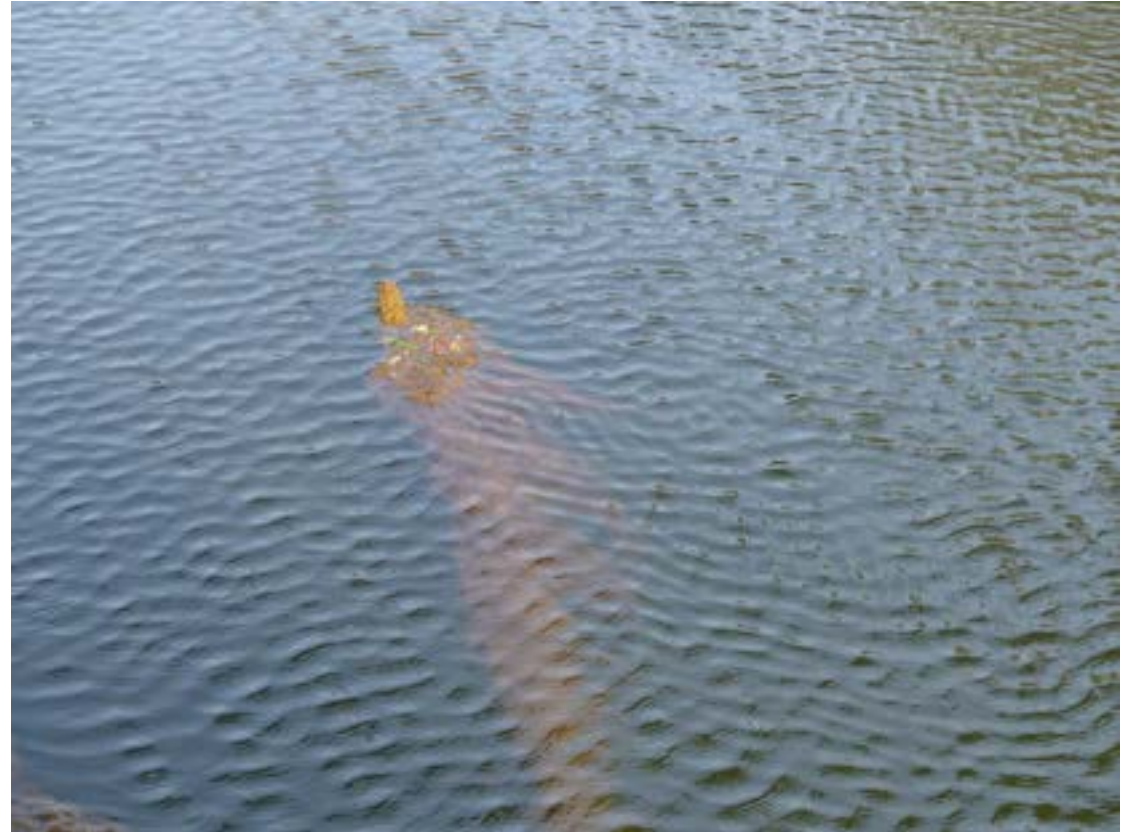
*Ansicht Juni 2022
Linkes Ufer Unterstromseite
Flacherer Kolkbereich und fest unter Fundament steckendes Holz*

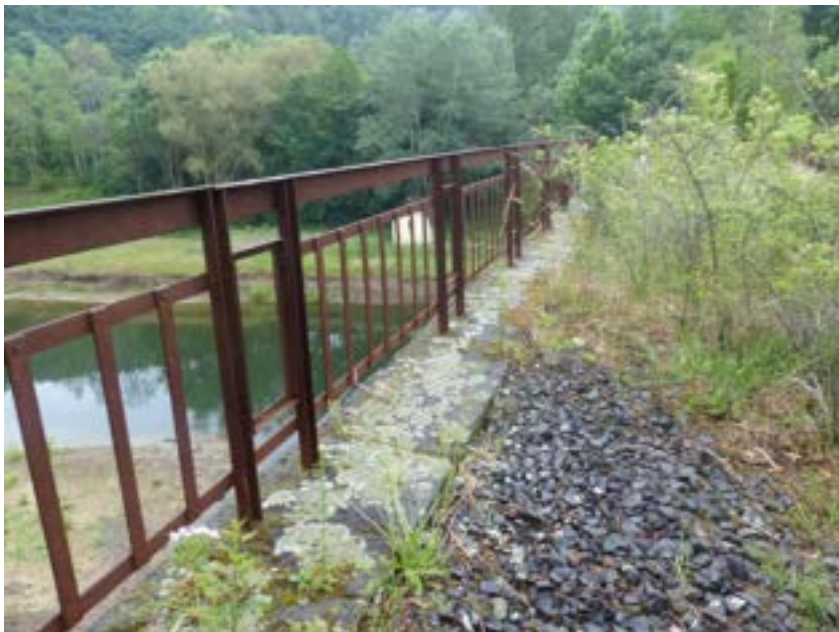
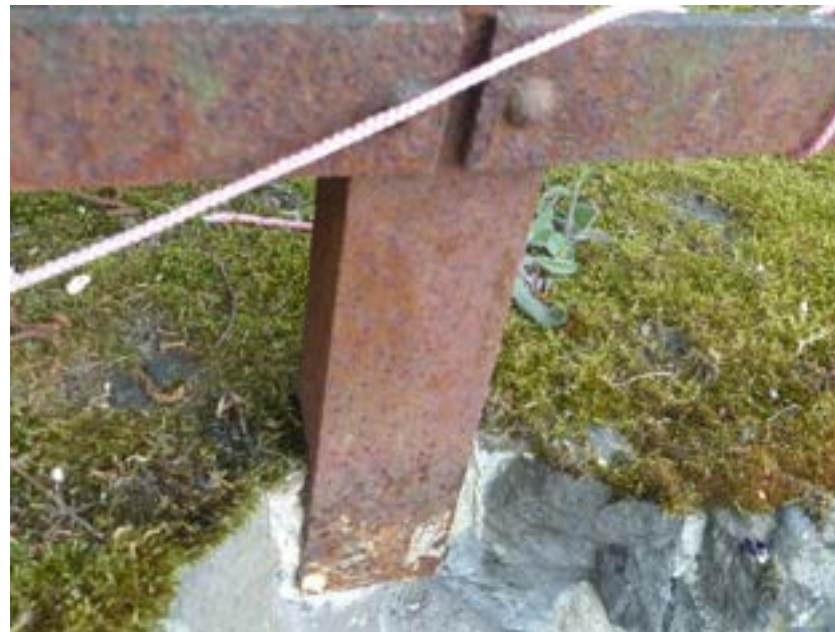
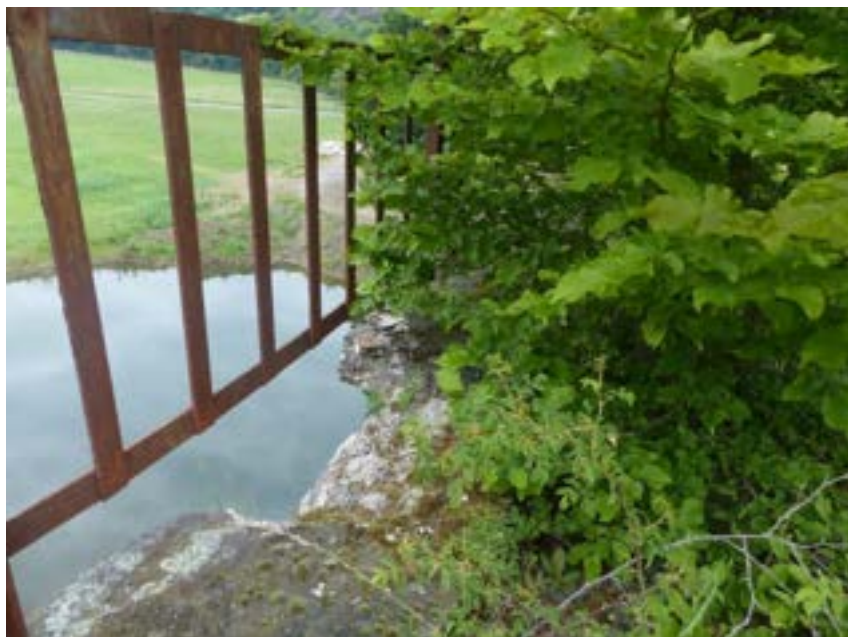
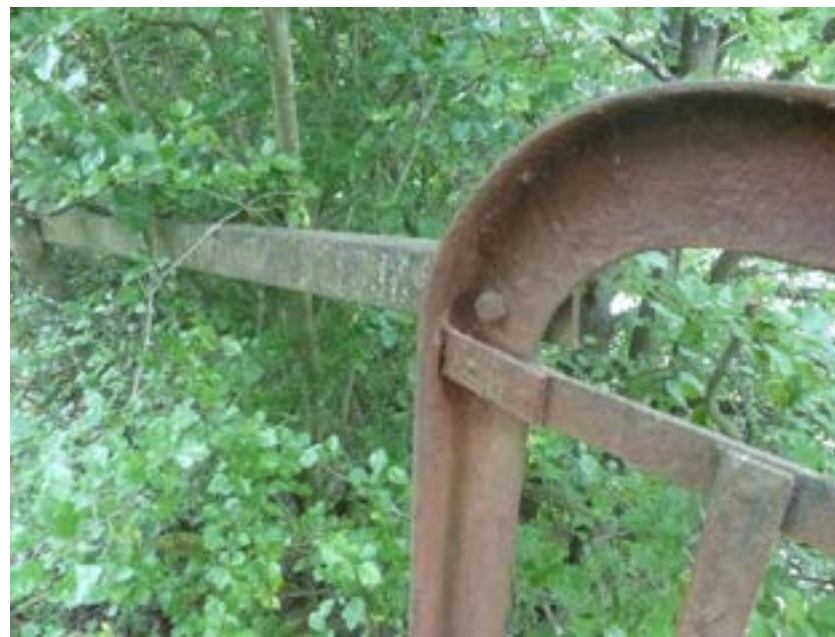
Im Kappengesims (großformatige Natursteine) zeigen sich nur wenige Schäden, die möglicherweise bereits beim Rückbau der Bahnstrecke entstanden. Das Gesims erscheint sonst sehr solide und liegt auf eng gesetzten Konsolsteinen auf.

Die Stahlgeländer, deren Schutzanstrich von der Bahn während des Streckenbetriebs möglicherweise nicht erneuert wurde, weisen auf den Oberflächen Flugrost auf. Die Aufnahmen der Geländerpfosten in den Kappensteinen sind punktuell schadhaft (Risse) und in wenigen Einzelfällen ausgebrochen. An Knoten der Stahlstäbe und in Spalten entstand erwartungsgemäß mehr Rost mit Narbenbildung. Beide Schadenstypen sind mit einfachen technischen Methoden zu beheben.

Kleine Schäden

Die Stahlgeländer können alternativ eine vollständige neue Schutzbeschichtung nach Norm erhalten. Diese wäre technologisch sehr aufwendig. Alternativ und wirtschaftlicher können sie konservierend mit Restrost bindenden Mitteln und Schutzanstrichen behandelt werden.

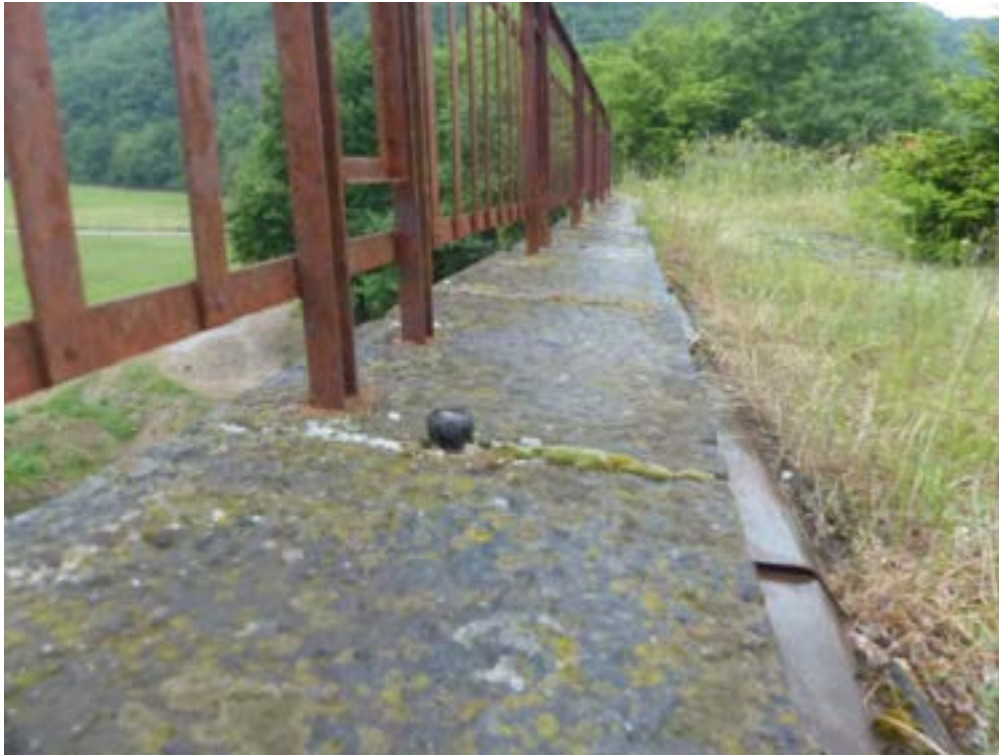
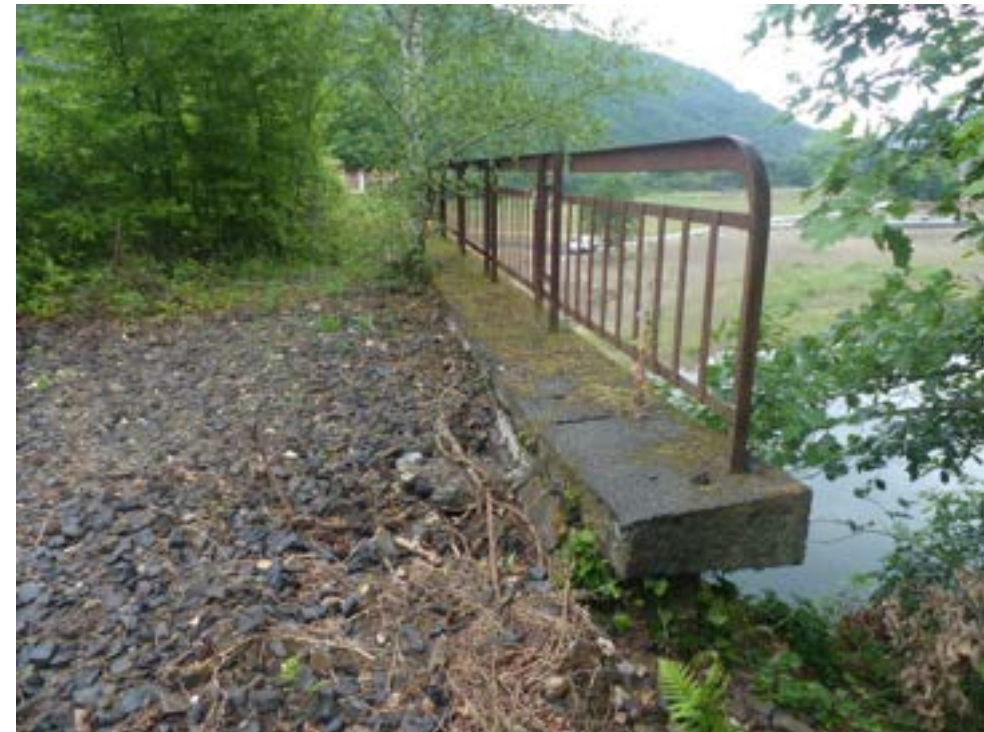
Im Überbau der Brücke wachsen bereits junge Bäume und Büsche.

*Überbau mit Kappengesims und Geländer
Bahnschotter und Bewuchs auf der Brücke*

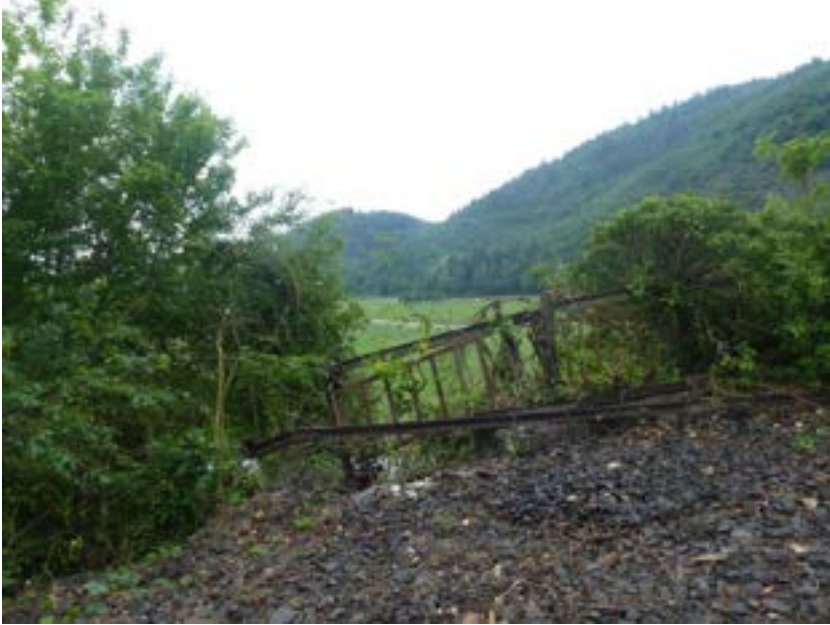
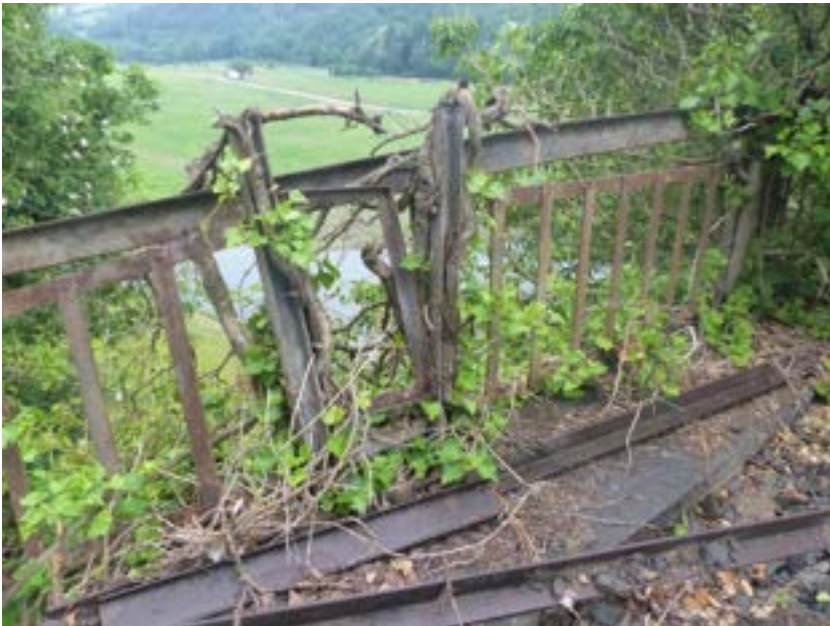
A.

Die wenigen feststellbaren mechanischen Beschädigungen der Geländer selbst sind reparabel. Teile der Ausstattung der Geländer liegen demontiert, teils verbogen, lose am rechten Widerlager.

*A. und B. Beschädigte Brüstungsteile am Widerlager Süd
C. Schotterrandfassung – Mauerwerk über Widerlager Nord*

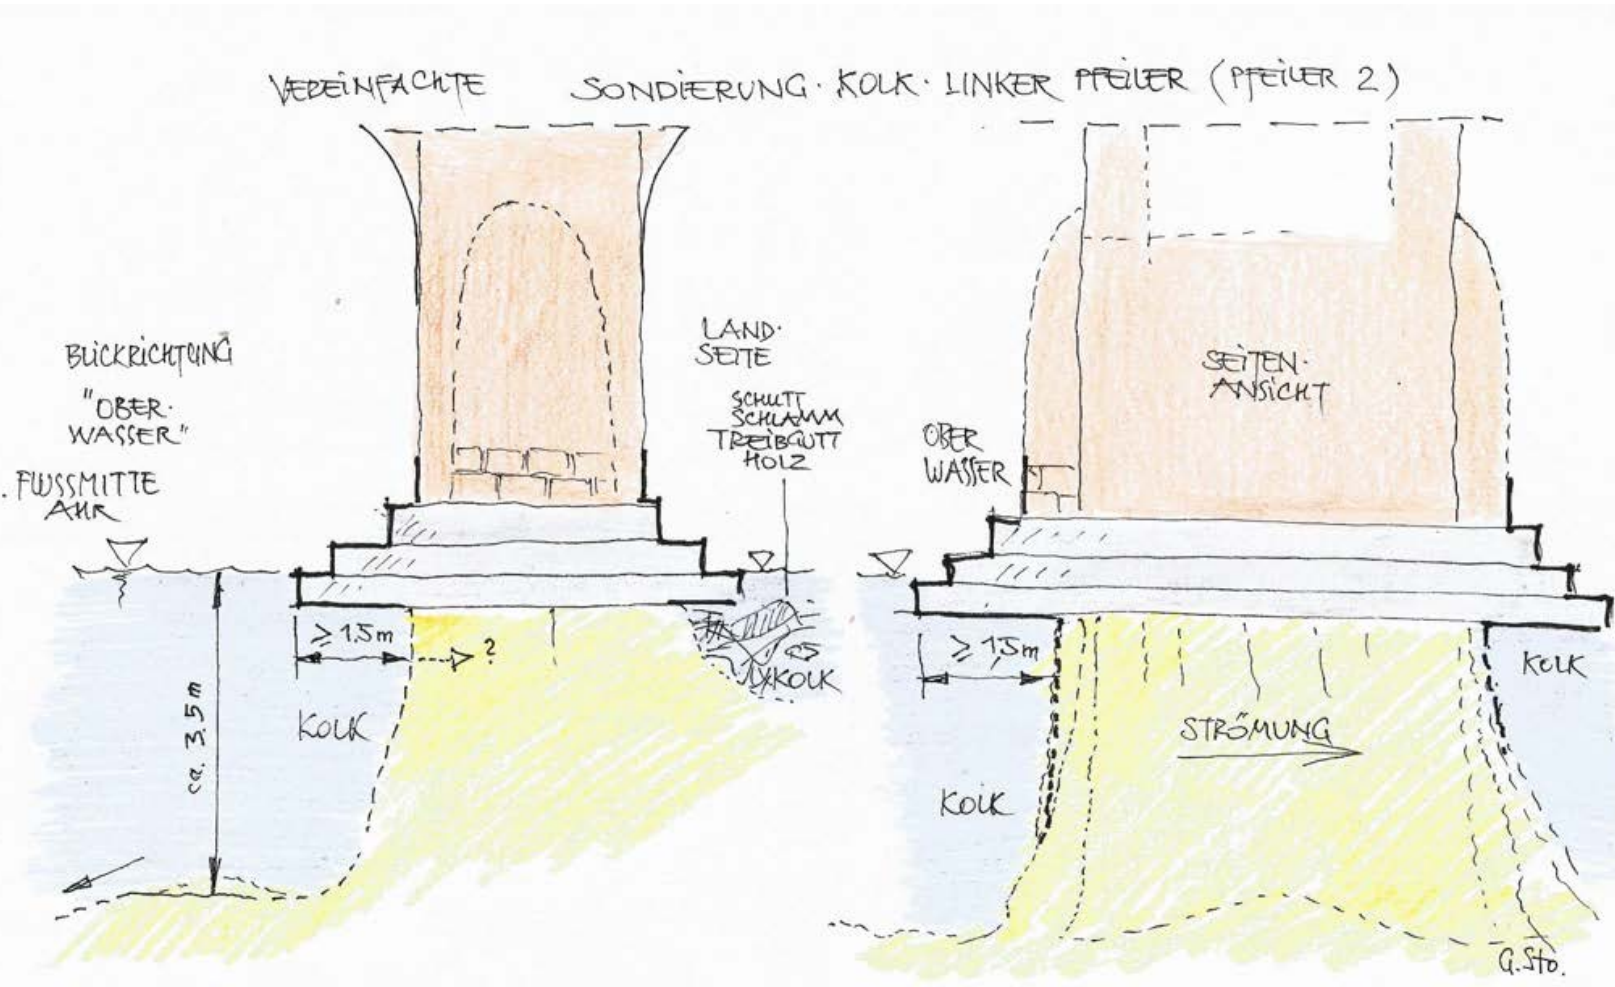
Skizze: Orientierende Darstellung
Ausdehnung des Kolks unter dem Pfeiler 2 (Nord)
Nach Handsondagen
