***Gutachten über den Zustand und die Konservierung
der Brücke in Dernau***

GUTACHTEN

Nr. 22G00161_2

Steinbergsbrücke in Dernau

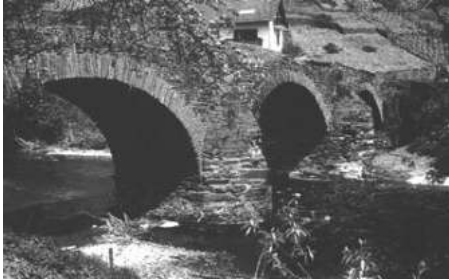
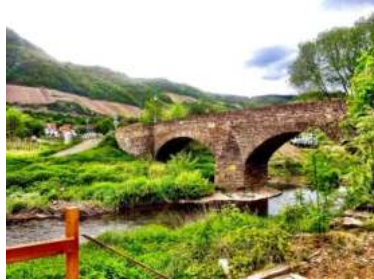
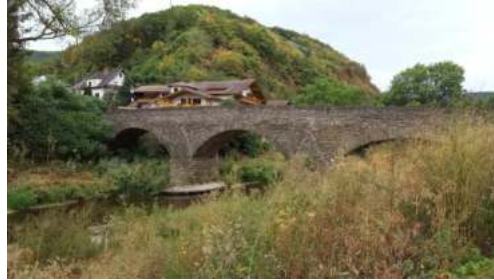
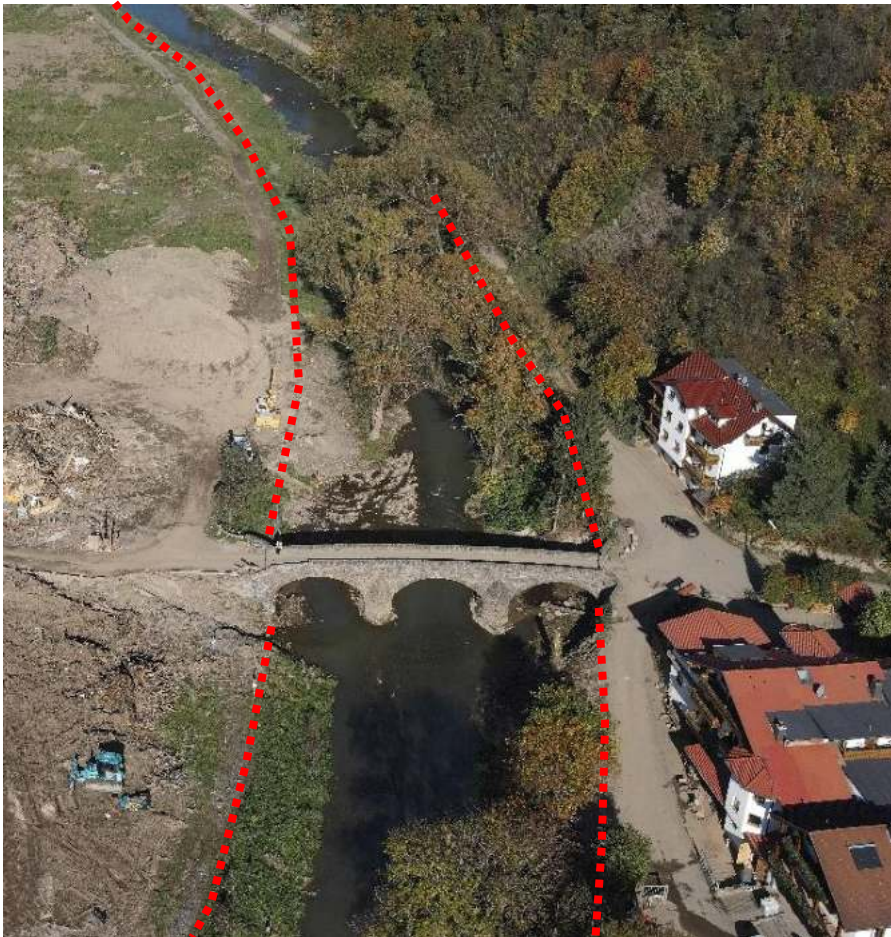
*Aspekte der erforderlichen Abflussoptimierung im Brückenquerschnitt
Ältere Verlandungen, Geschiebe- und Schotterablagerungen der Hochwasserführung der
Ahr und planmäßig hergestellte ältere Böschungen am Ufer bis in den Flusslauf hinein*

Die Hochwasserschutzmaßnahmen im Flussabschnitt von Dernau werden großräumig durchgeführt und kommen auch der Verbesserung des Schutzes für das Brückenbauwerk zugute. Mit der Ausschöpfung von noch vor Dernau liegenden Retentionsmöglichkeiten, dem wasserbaulichen Eingriff zur Beeinflussung der Strömung bei Hochwasser ergeben sich Entlastungen für das Brückenbauwerk selbst. Am Brückenstandort kann zur Schaffung von mehr Querschnitt für die Ahr die Rampe gegen eine Vorlandbrücke bzw. einen verrohrten Bypass ausgetauscht werden. Die Einzwängung durch die zu weit in Flussrichtung ragende Schüttung der Uferpartien ist zurückzunehmen.

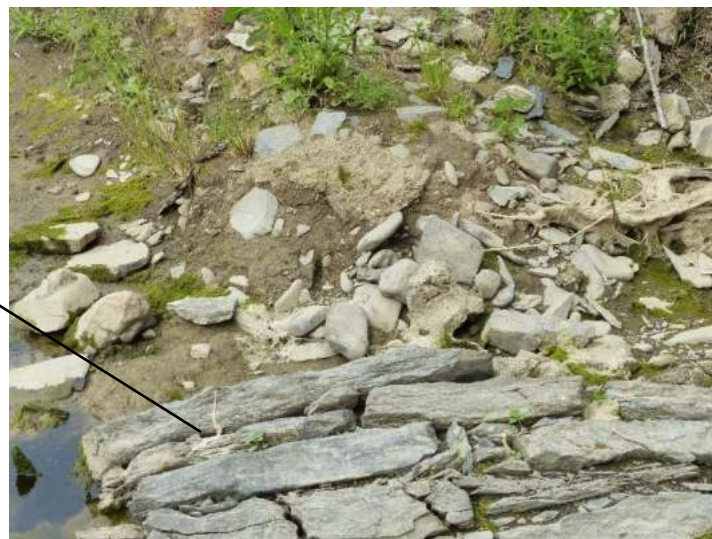
*Auskolkung, Ausbruch
der Schutzlage WL West*

*Historische Schutzlage der Sohle
vor dem WL West*

**Kolkschutzschäden
WL West und Pfeiler West**

Die Sanierung der Schäden an der Einbettung und Überdeckung der Pfeilerinseln ist dringend erforderlich, da das Bauwerk beim nächsten Hochwasser weitere Schädigung an dieser Stelle erfahren würde.

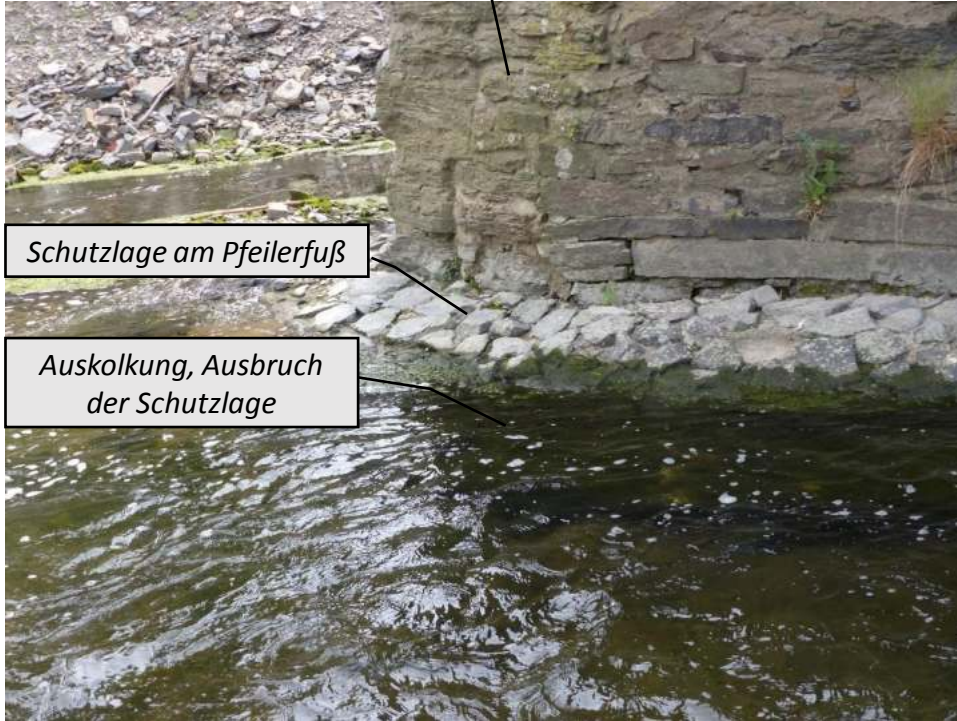
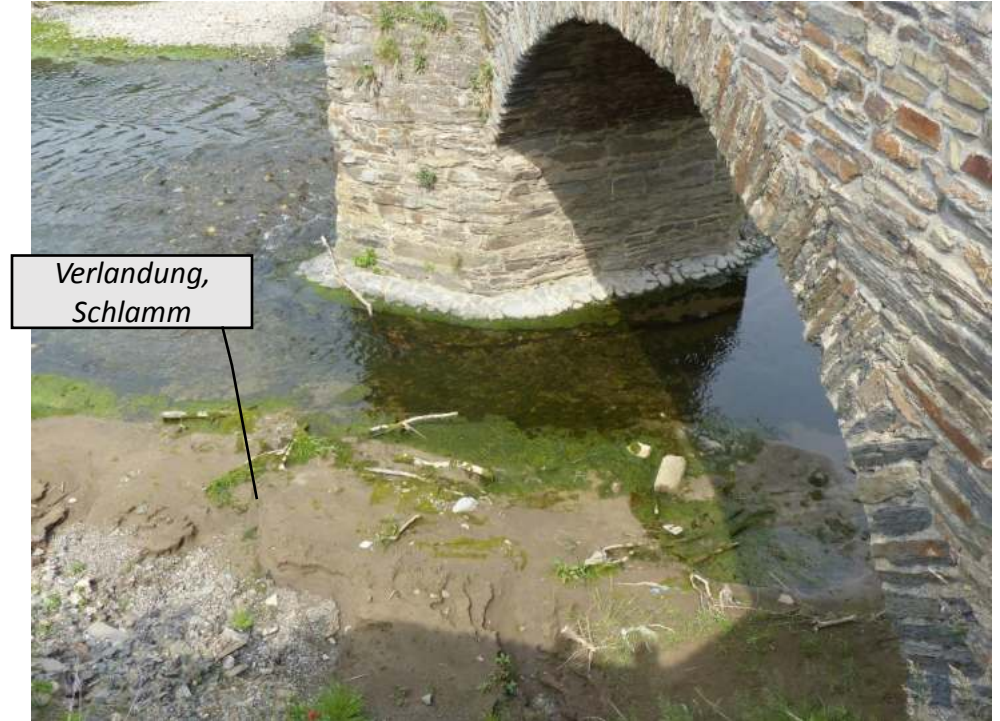
Pfeiler Ost

Die Auskolkung der Sohle blieb bei dem Hochwasserereignis überschaubar gering und konzentrierte sich auf die rechte und mittlere Flussbettpartie an der Brücke. Zu einem Aufriss und Abtrag großer gerölmengen aus dem Flussbett an der Brücke ist es nicht gekommen. Die Verlagerung des Schotters wurde wieder ausgeglichen. Die Pfeilerinseln wurden leicht bis mäßig unterspült.

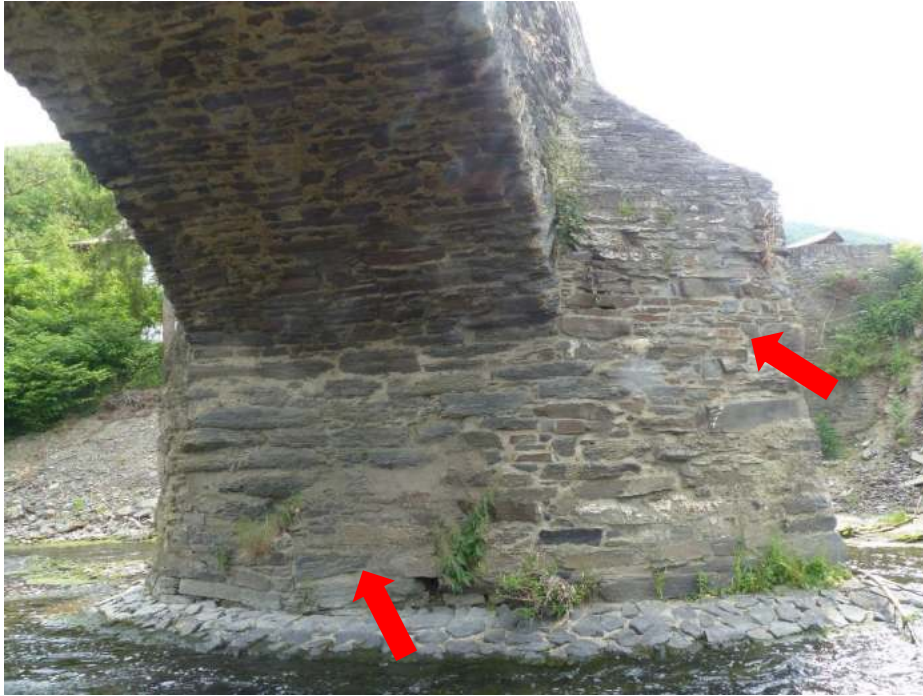
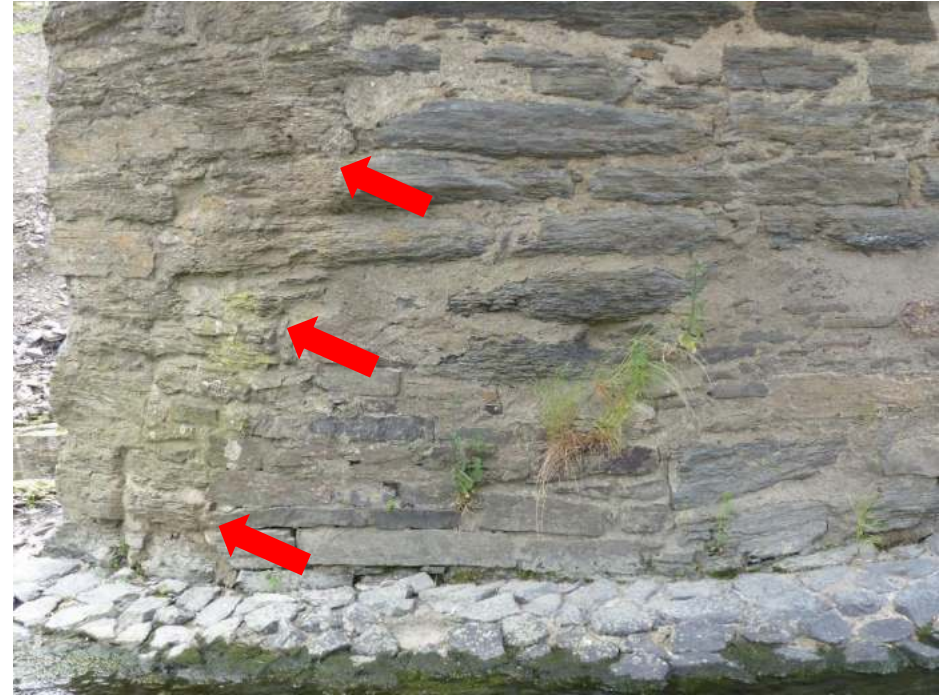
Ausbesserungen und Bauphasengrenzen im Gefüge - Beispiele

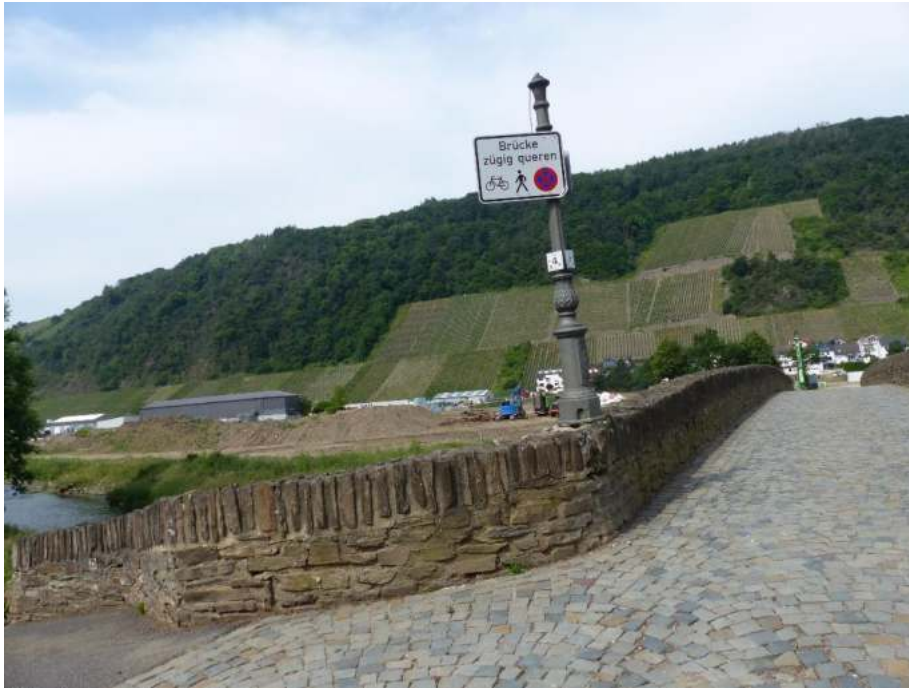
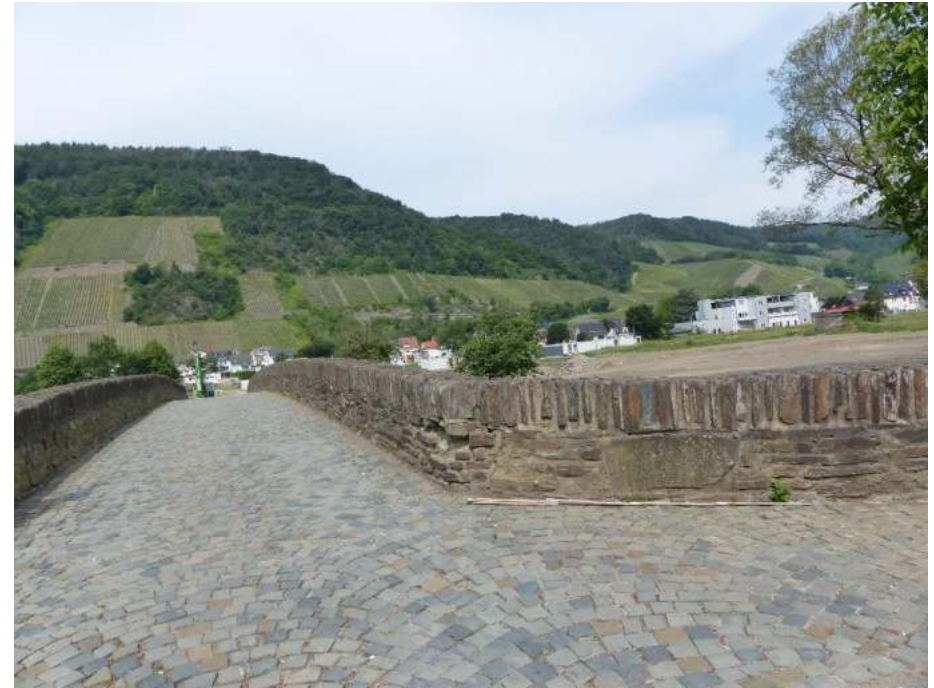
Östliche Auffahrt auf die Brücke mit beidseitigen jüngeren Brüstungen
